## Проблемы ремонта дорожной одежды на железобетонном мосту через Волгу Саратов – Энгельс

**Аннотация.** Данная статья посвящена выполненному в 2014 году ремонту дорожной одежды моста через реку Волгу в г. Саратове. В ней вначале дается описание основных конструктивных элементов искусственного сооружения, далее приводятся данные по техническому состоянию дорожной одежды и деформационных швов мостового сооружения. Предоставлен фотоматериал и информация по состоянию плиты проезжей части моста после снятия всех существующих слоев дорожной одежды. Дано обоснование принятого решения о конструктивных слоях новой дорожной одежды на мосту. В работе также описаны проблемы, возникшие при устройстве дорожной одежды на Обуховском вантовом мосту через Неву в Санкт Петербурге (данный мост был выбран, т.к. на нем была применена дорожная одежда похожей конструкции, но по металлической ортотропной плите), и при устройстве дорожной одежды на Президентском мосту через Волгу в Ульяновске. Для сравнения приведен материал по состоянию дорожной одежды на мостовых сооружениях мостового перехода через Волгу у села Пристанное Саратовской области. В заключении статьи даны рекомендации по организации монитор

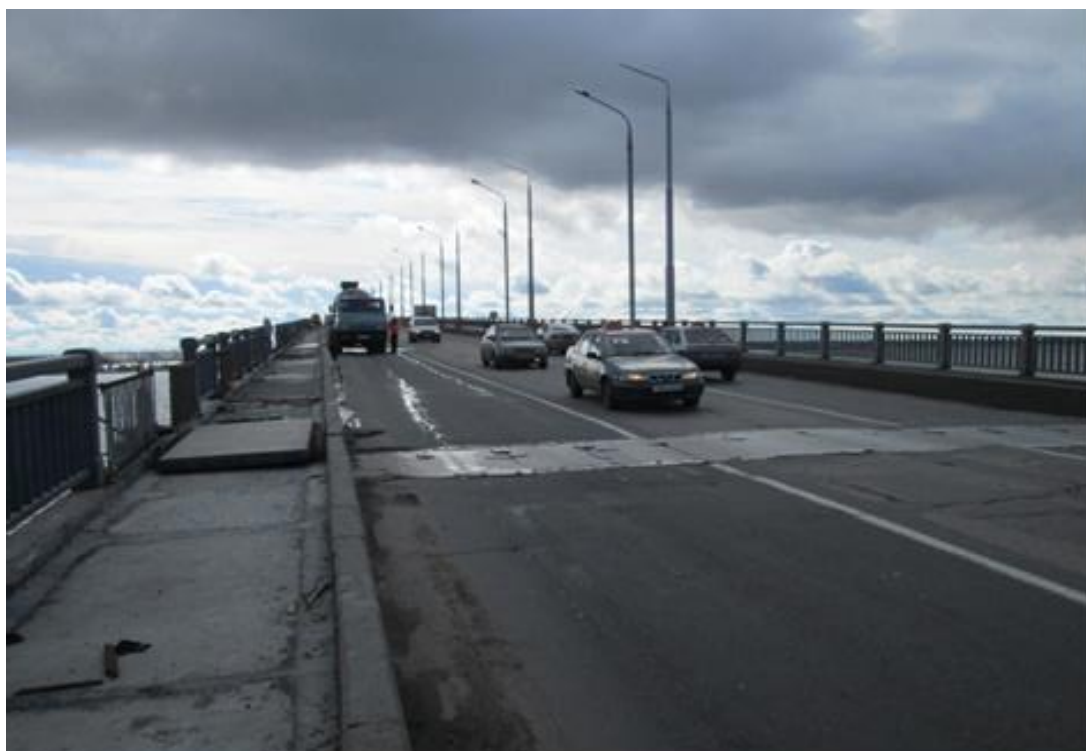
*Рис. 2. Вид на мостовое полотнурусловой части моста со стороны опоры 6, деформационный шов над опорой 6 (до ремонта проезжей части)*

Конструкция деформационных швов над опорами 6 и 11 была неудачно запроектирована и уже с 1971 года, то есть уже через шесть лет после начала эксплуатации, их начали ремонтировать. На момент обследования состояние деформационных швов было крайне неудовлетворительным (Рис. 2)

Герметичность швов отсутствовала, о чем свидетельствуют протечки воды на торцах ферм и балок пролетов 5-6, 6-7 и 10-11, 11-12 и на опорах. Конструкции деформационных швов интенсивно корродировали. Отмечена пластовая коррозия металла. Водоотводные лотки, установленные под деформационными швами, были забиты грязью и не выполняли своих функций. Вода с проезжей части попадала на конструкции пролетных строений и опор. Конструкции деформационных швов в пределах тротуаров отсутствовали. Зазор между блоками бортового камня над деформационными швами не был закрыт металлическим кожухом, что приводило к увлажнению нижележащих конструкций.

Перекрывающие листы деформационных швов, расположенные в уровне верха покрытия проезжей части, стучали при прохождении автотранспортных средств. Пружины прижимных болтов крепления листов были ослаблены и есть места, где они были сломаны. Вдоль перекрывающих листов в асфальтобетонном покрытии имелись выбоины и следы их ремонта. Листы имели отверстия, через которые вода с мостового полотна попадала на поверхность несущих конструкций.

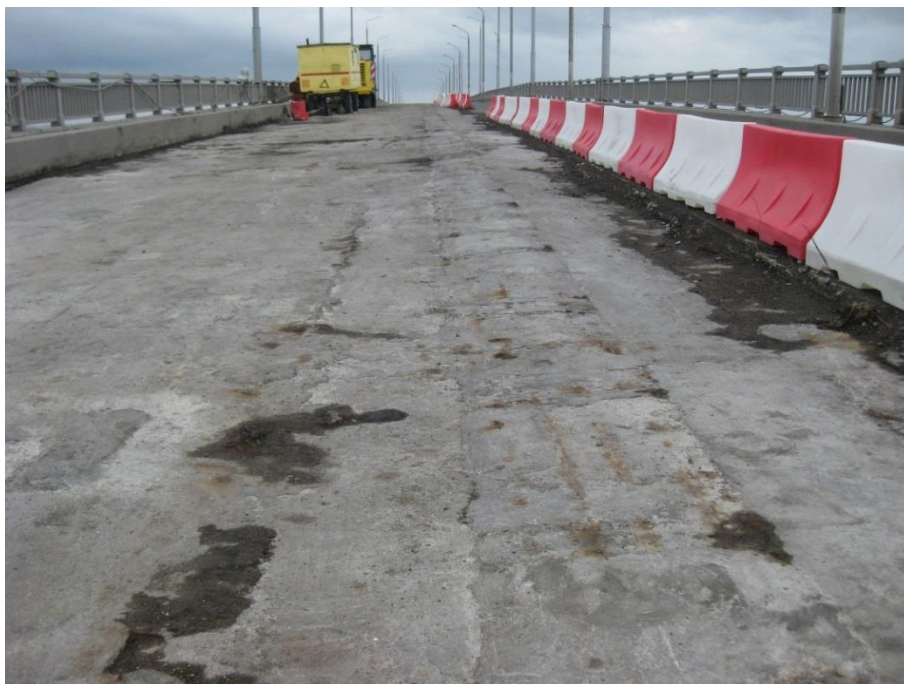
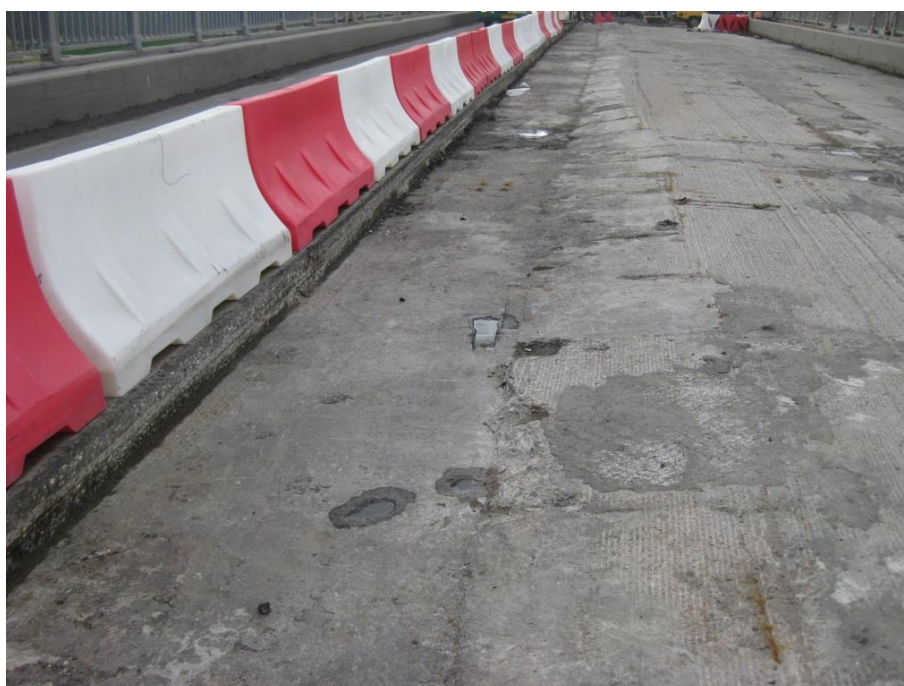
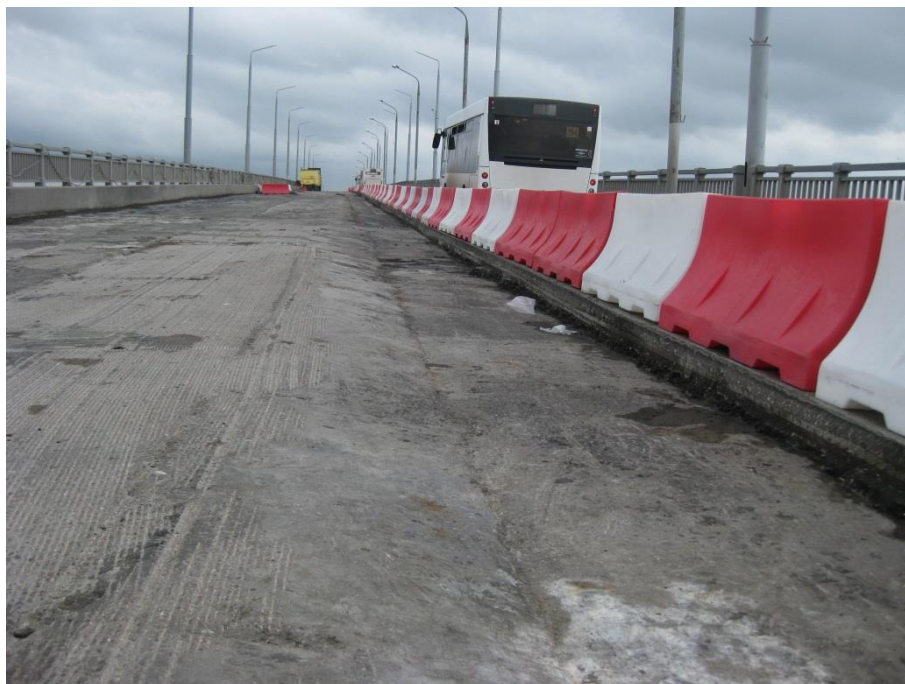
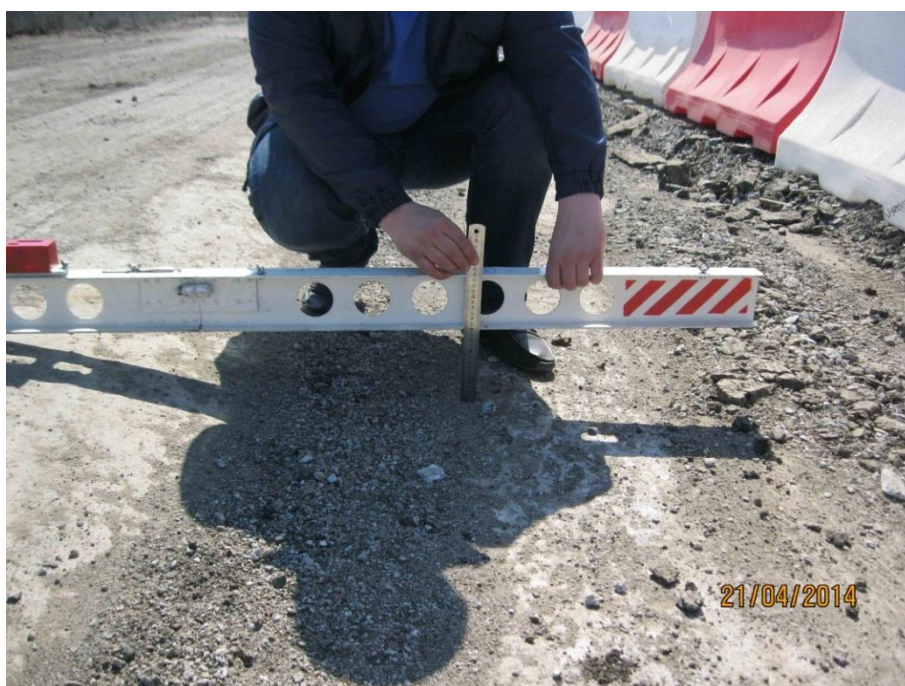
При проведении работ по снятию слоев старой дорожной одежды в процессе ее ремонта (замены) оказалось, что, к сожалению, при установке птвичек, их омоноличивании и устройстве железобетонной плиты проезжей части работы проводились с отклонениями от проекта. В результате одна половина неразрезной части моста (в продольном направлении) оказалась на отдельных участках выше другой, причем превышение доходило до 15 см (Рис. 3,4,5,6).

*Рис. 3. Состояние плиты проезжей части после снятия дорожной одежды*

*Рис. 4. Состояние плиты проезжей части после снятия дорожной одежды*

*Рис. 5. Состояние плиты проезжей части после снятия дорожной одежды*

*Рис. 6. Состояние плиты проезжей части после снятия дорожной одежды*

Из-за указанных проблем при ремонте дорожной одежды сначала пришлось выравнивать поверхность плиты проезжей части с использованием бетона с добавками, ускоряющими набор прочности, что диктовалось ограниченными сроками ремонта. Рис. 12 иллюстрирует подготовку к укладке монолитного слоя бетона на арматурную сетку для выравнивания поверхности плиты проезжей части. На Рис. 13 показан уход за свежешелюженным на неровную поверхность плиты проезжей части выравнивающим слоем бетона.

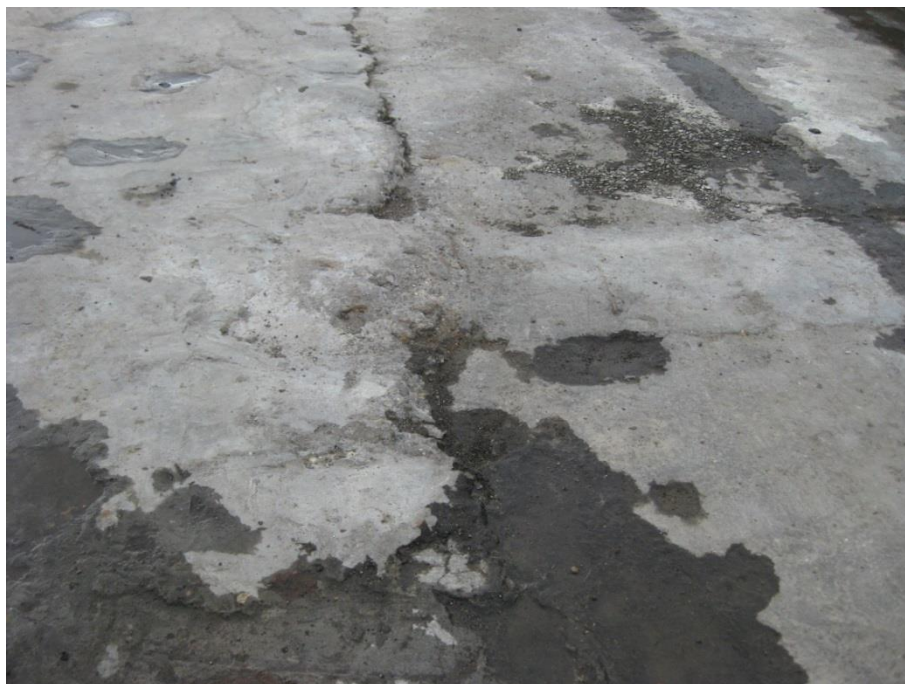
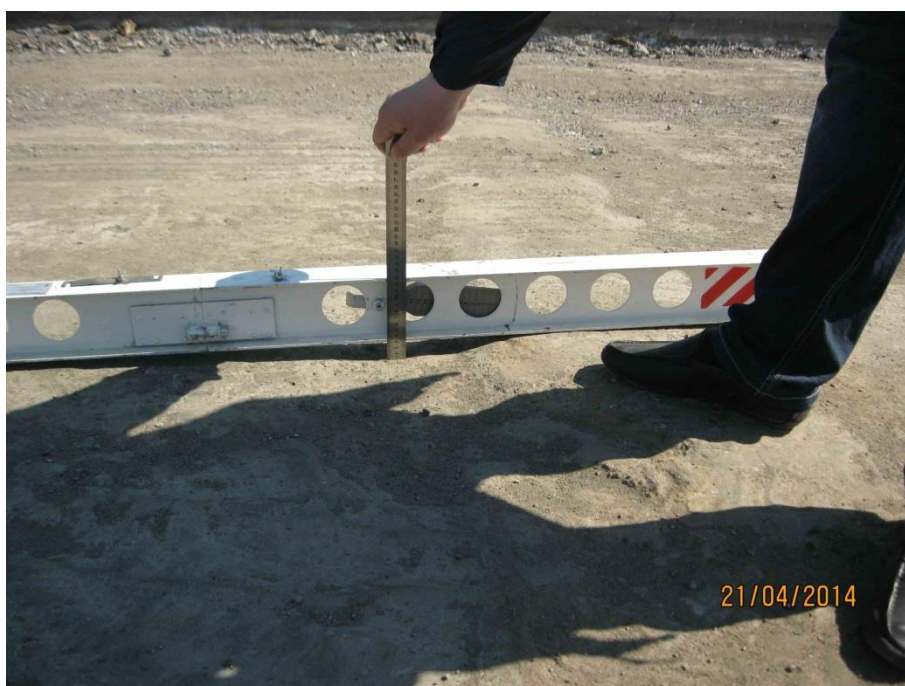
Кроме того поверхность плиты проезжей части оказалась невыровненной, местами имелись горбы и впадины (Рис. 7, 8).

*Рис. 7. Состояние плиты проезжей части после снятия дорожной одежды*

*Рис. 8. Состояние плиты проезжей части после снятия дорожной одежды*

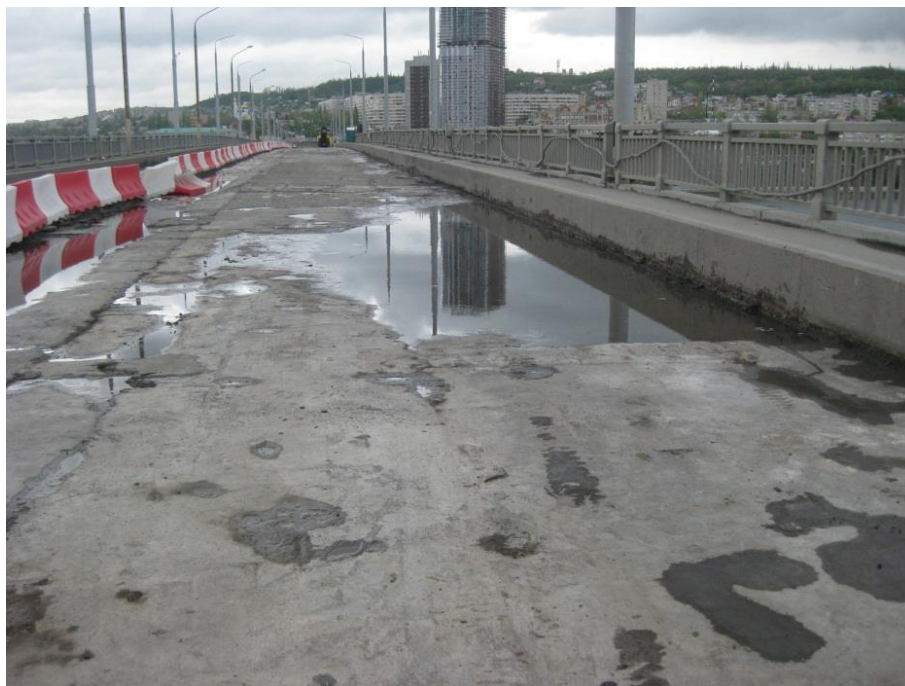
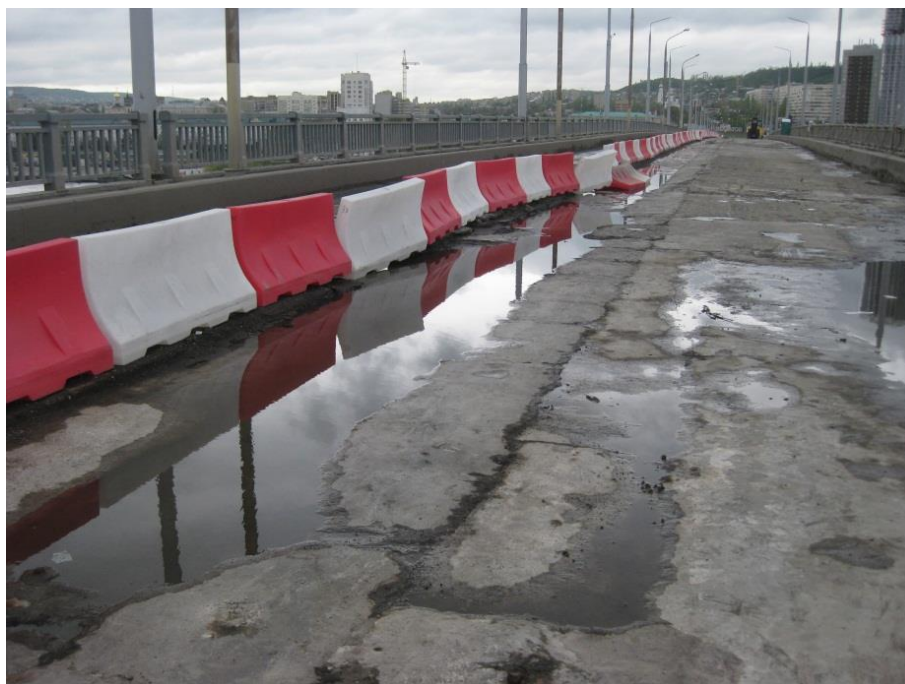
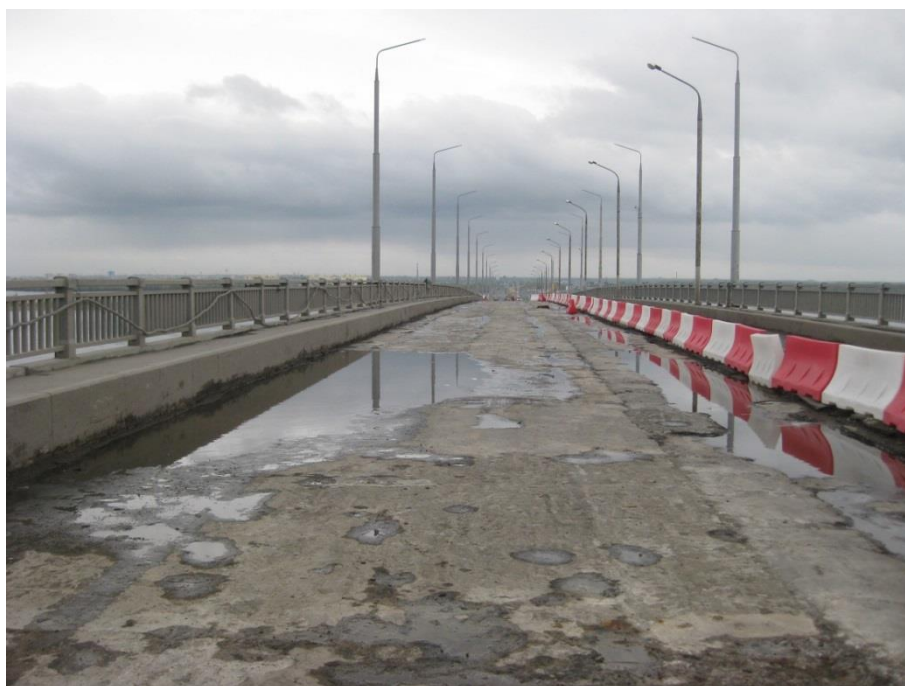
Достаточно хорошо состояние поверхности плиты проезжей части иллюстрируют фотографии, сделанные после дождя (Рис. 9, 10, 11).

*Рис. 9. Состояние плиты проезжей части после снятия дорожной одежды*

*Рис. 10. Состояние плиты проезжей части после снятия дорожной одежды*

*Рис. 11. Состояние плиты проезжей части после снятия дорожной одежды*

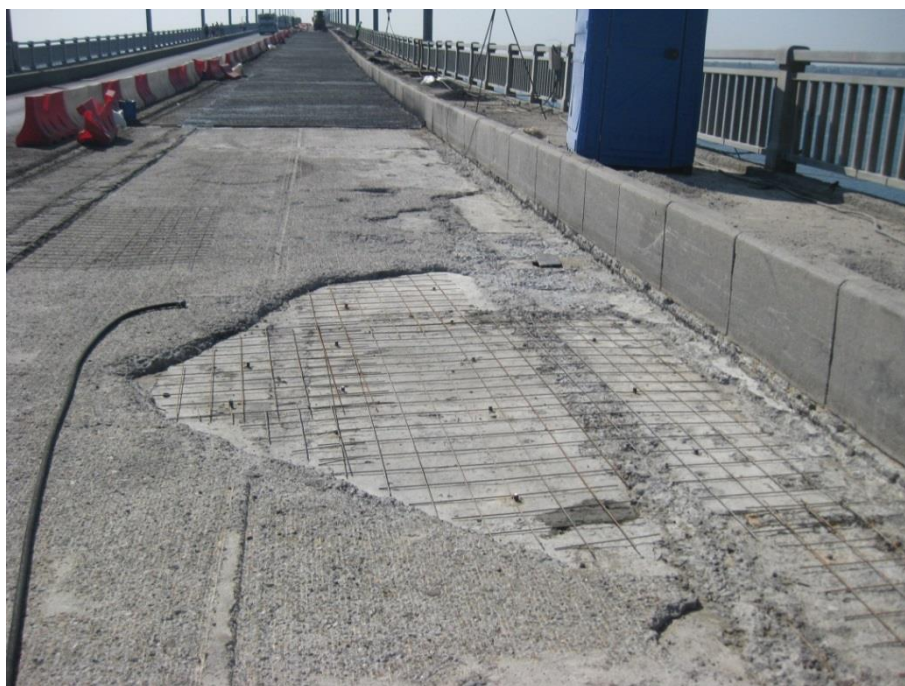
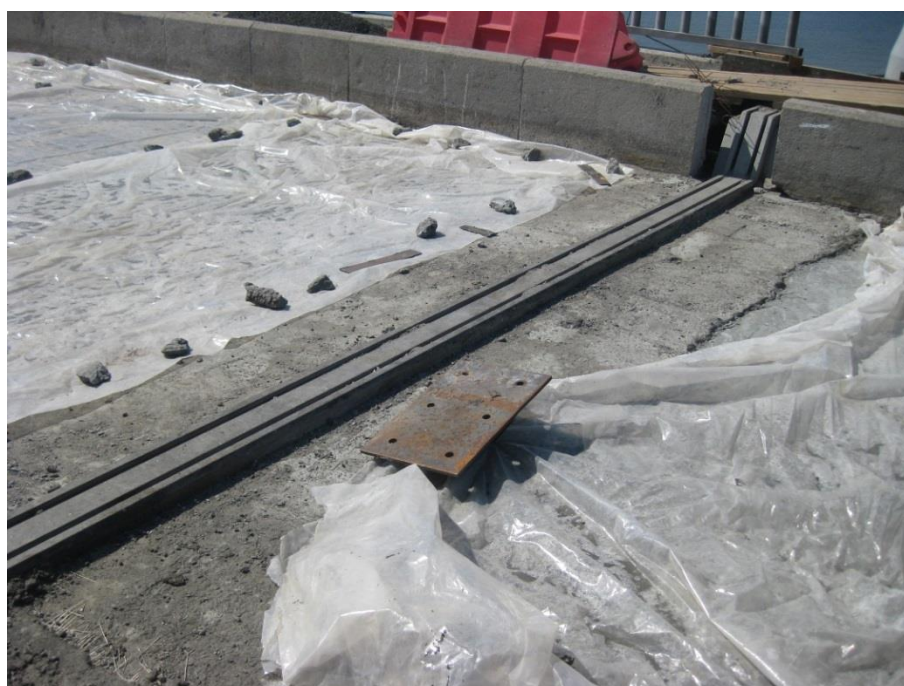
*Рис. 12. Подготовка к укладке монолитного слоя бетона*

*Рис. 13. уход за свежесуложенным на неровную поверхность плиты проезжей части выравнивающим слоем бетона*

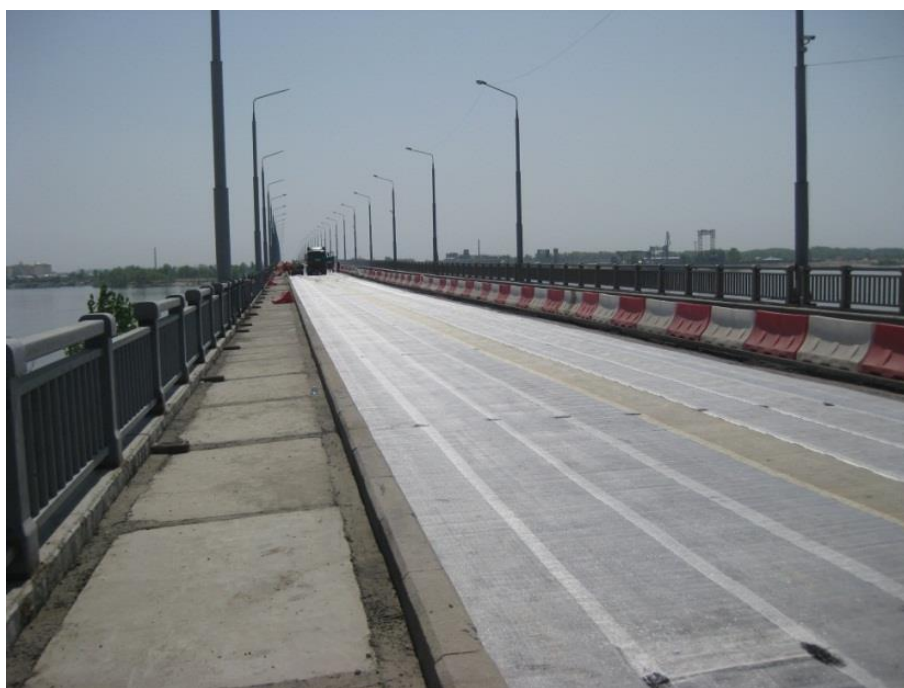
*Рис. 14. сетка распределения давления (пароотводящая сетка)*

Нижние два слоя выполняли две функции – обеспечение гидроизоляции и выравнивание тех неровностей, которые остались после выравнивания плиты проезжей части бетоном. При этом для отвода воды из-под гидроизолирующих слоев на поверхность бетона под мастичную гидроизоляцию укладывалась сетка распределения давления (пароотводящая сетка) (Рис. 14).

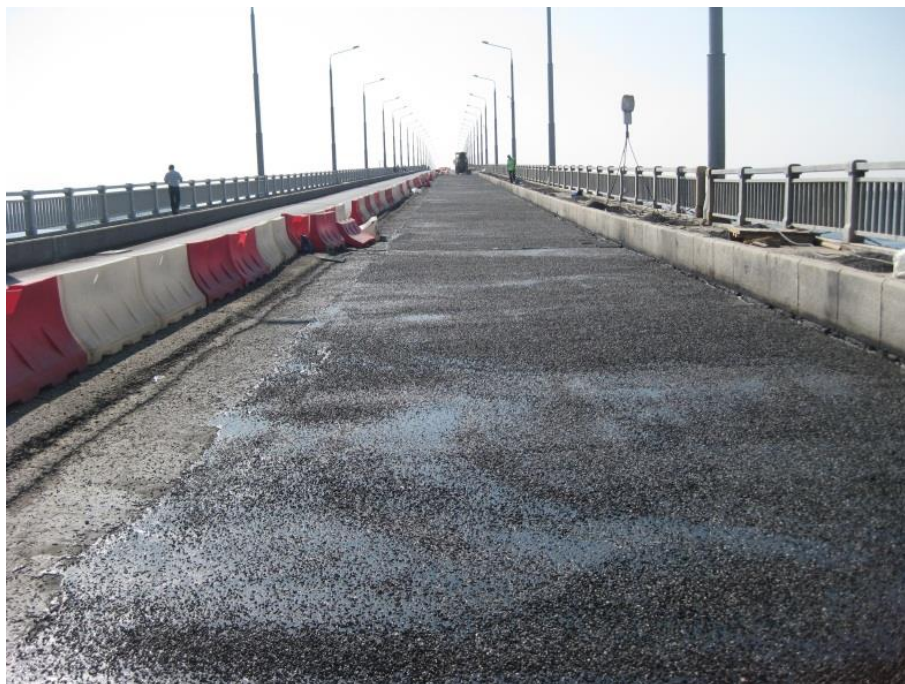
*Рис. 15. Мастика толщиной 20 мм*

На эту сетку укладывалась мастика толщиной 20 мм, по поверхности которой распределялись очерченные высебки для обеспечения сцепления мастики с укладываемым на нее слоем литого асфальтобетона (Рис. 15).

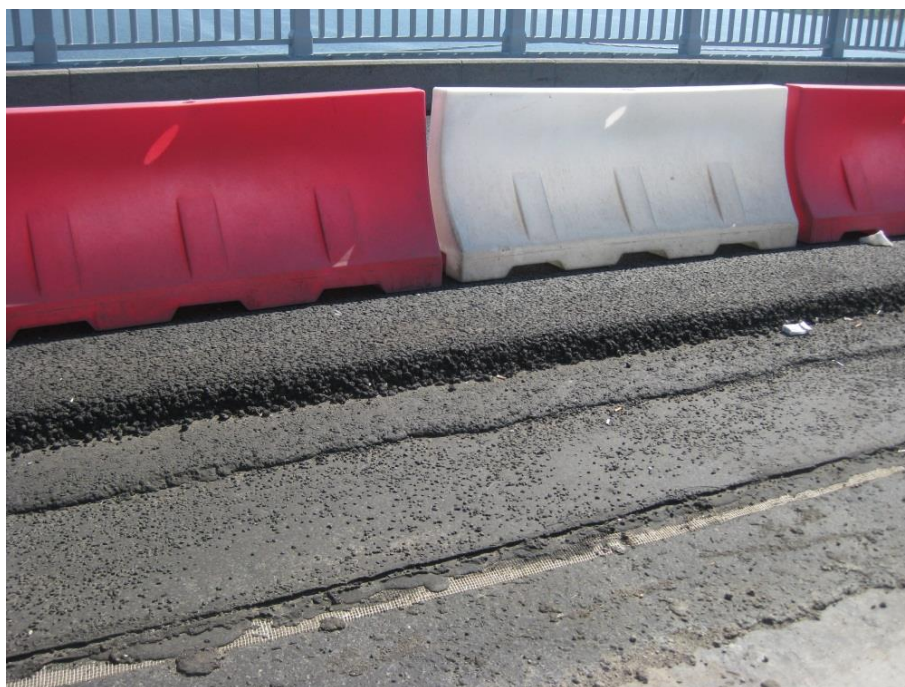
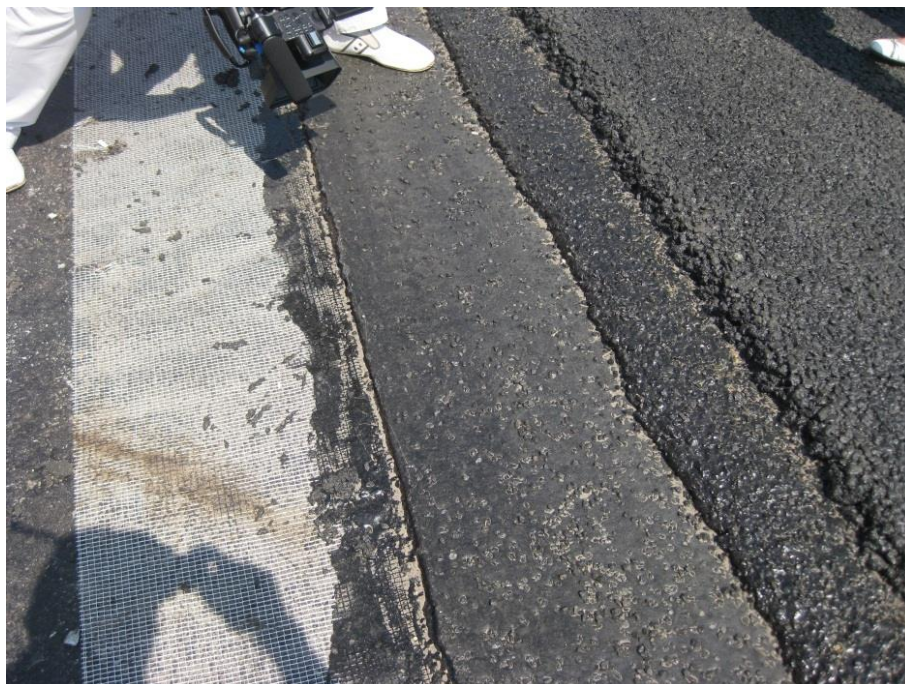
*Рис. 16. уложенные слои дорожной одежды*

*Рис. 17. уложенные слои дорожной одежды*

Поверх слоя из литого асфальтобетона укладывался слой из щебеночно-мастичного асфальтобетона. На Рис. 16 и 17 показаны уложенные слои дорожной одежды.

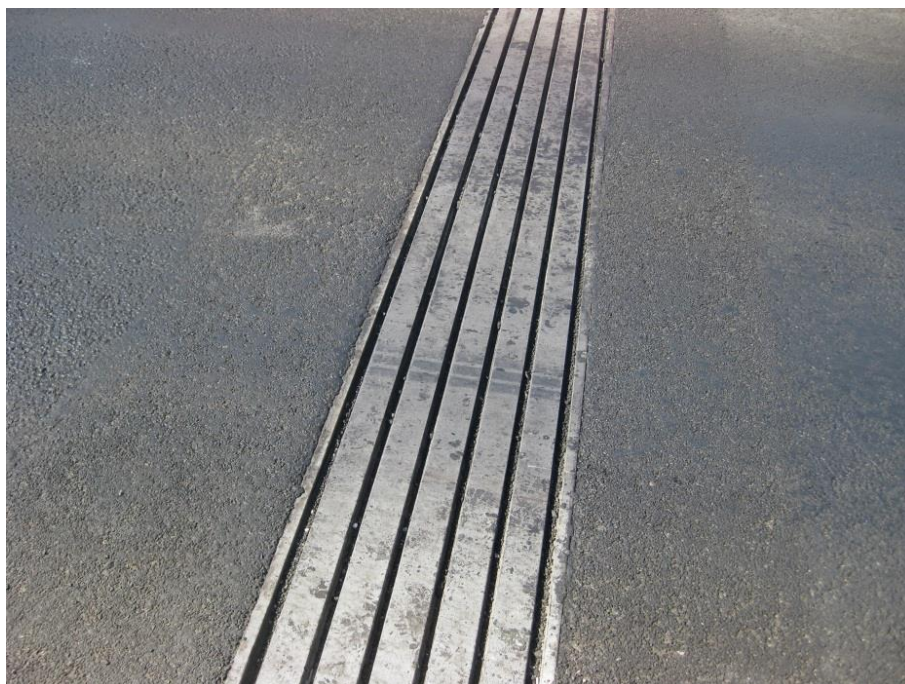
*Рис. 18. устройство сопряжения дорожной одежды с деформационным швом*

На Рис. 18 показано устройство сопряжения дорожной одежды с деформационным швом, а Рис. 19 иллюстрирует участок моста с полностью уложенной дорожной одеждой по всей ширине проезжей части.

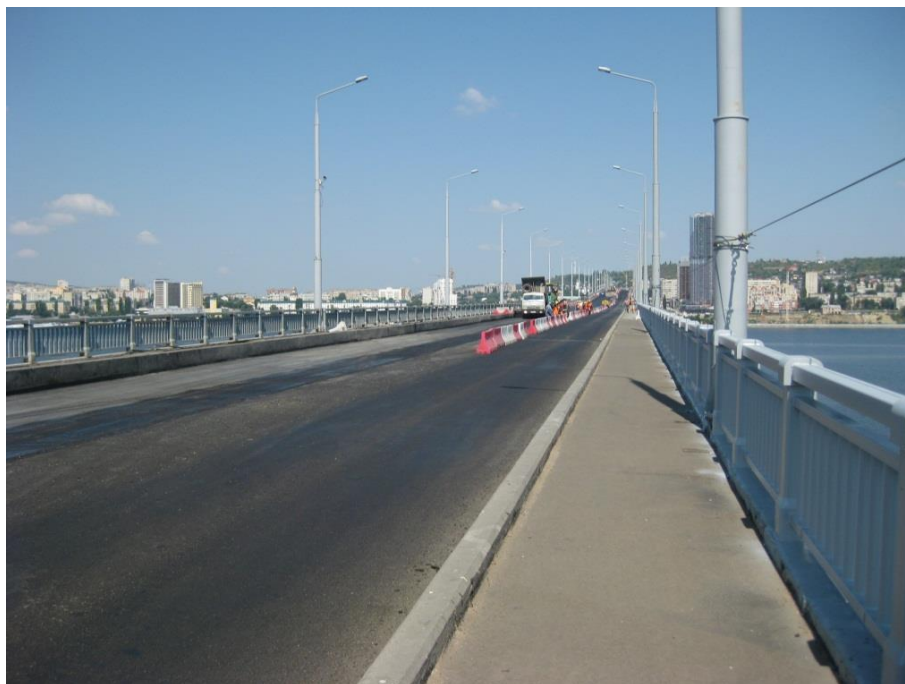
*Рис. 19. участок моста с полностью уложенной дорожной одеждой по всей ширине проезжей части*

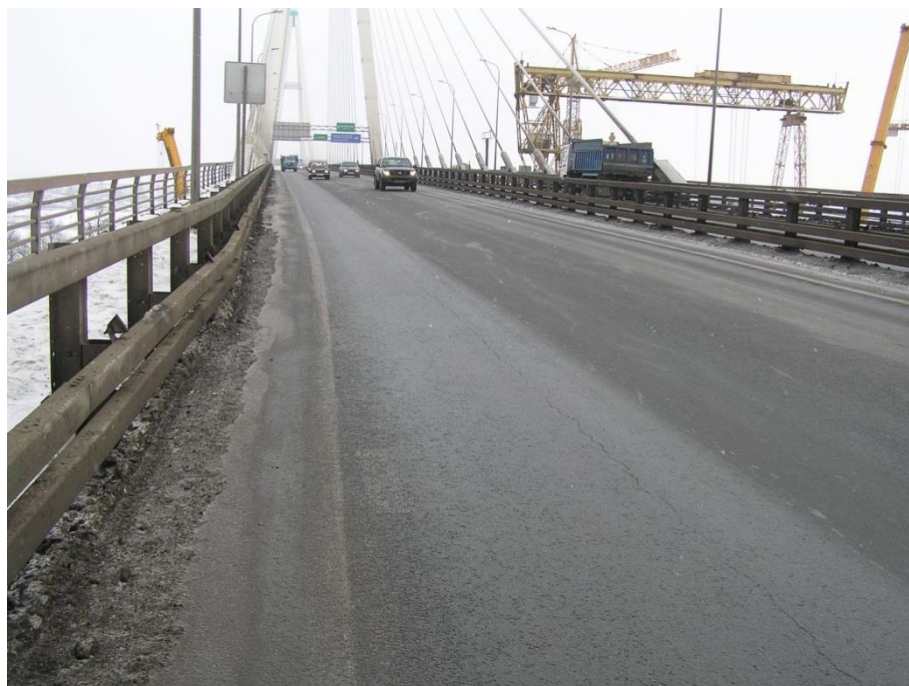
На этом мосту после непродолжительной (около 2 лет) эксплуатации в верхнем слое из щебеночно-мастичного асфальтобетона образовалась продольная трещина над ребром коробчатой балки пролетного строения (в зоне отрицательных поперечных моментов, приведших к появлению растягивающих напряжений) (Рис. 21).

*Рис. 21. продольная трещина над ребром коробчатой балки пролетного строения*

После нескольких лет разбирательств и консультаций был произведен ремонт дорожной одежды на первой очереди строительства, который свелся к снятию фрезой верхнего щебеночно – мастичного слоя и укладке вместо него по сути дела второго слоя из литого асфальтобетона с последующим втапливанием очерненного щебня. В определенной мере напуганные таким поведением дорожной одежды с применением верхнего щебеночно-мастичного слоя, на второй очереди строительства моста через Неву сразу применили конструкцию дорожной одежды с двумя слоями литого асфальтобетона (схема внизу на Рис. 20).

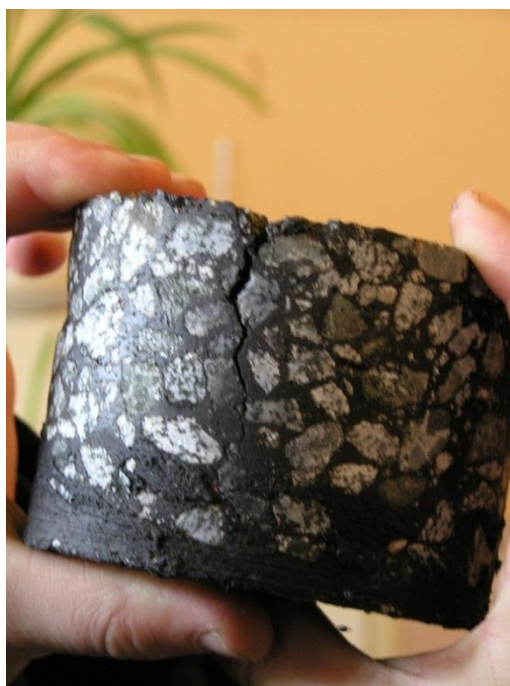
Эта продольная трещина прошла через весь слой щебеночно-мастичного асфальтобетона и достигла нижележащего слоя литого асфальтобетона, что иллюстрируется керном, взятым из дорожной одежды (Рис. 22).

*Рис. 22. Керн, взятый из дорожной одежды*

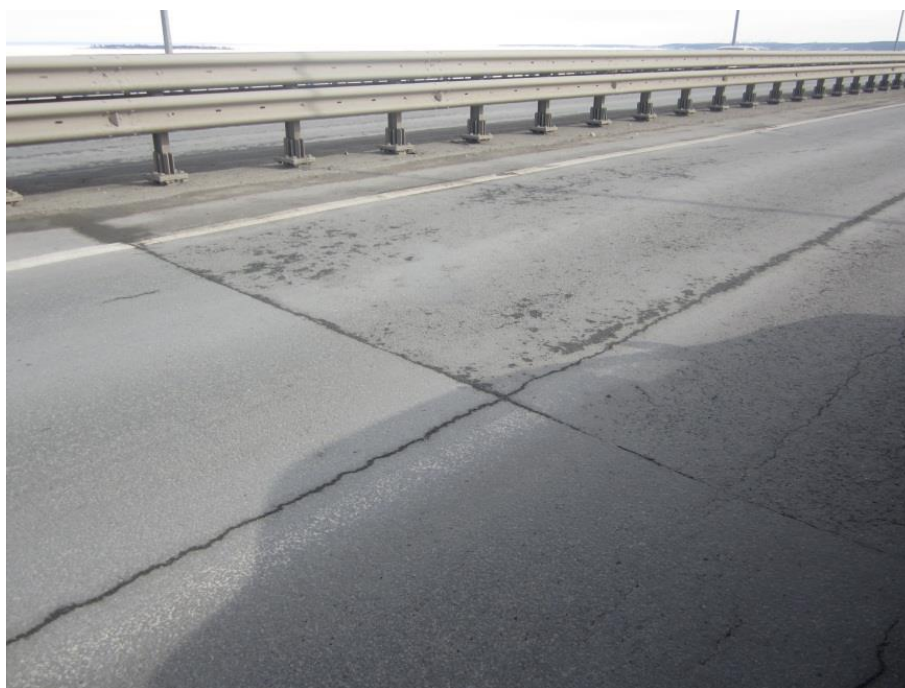
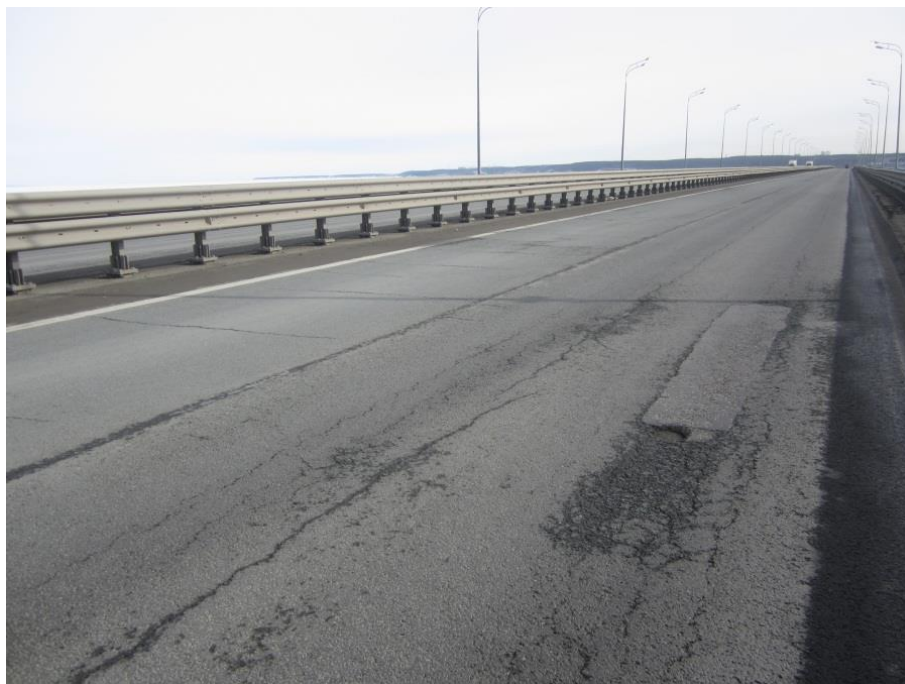
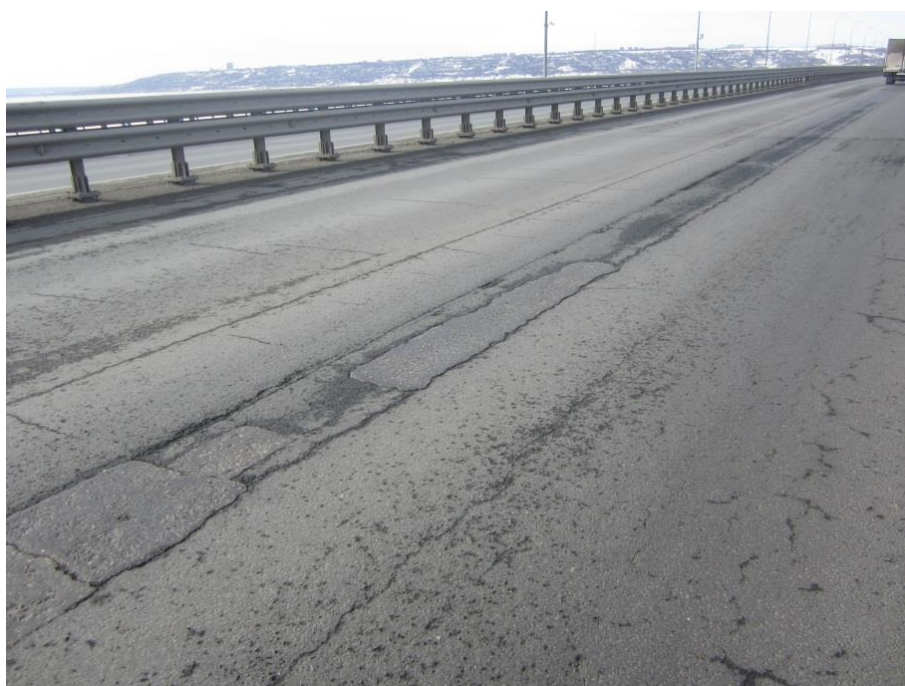
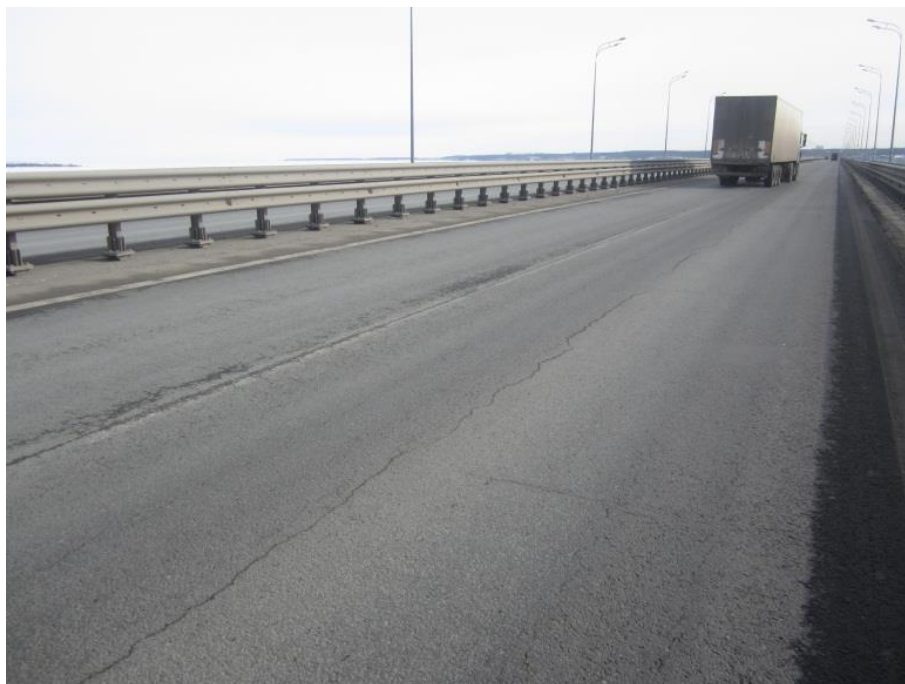
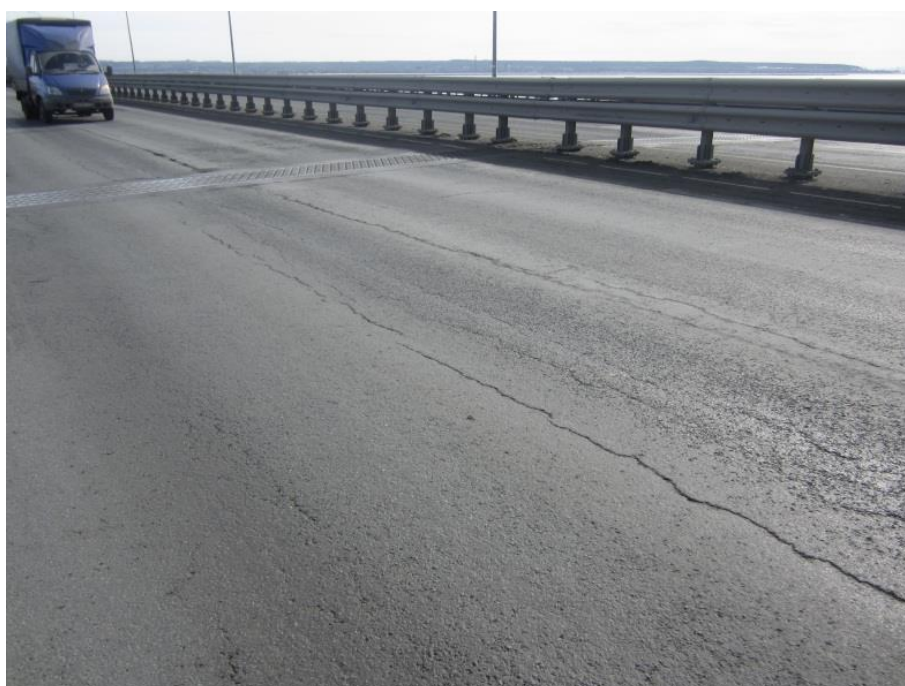
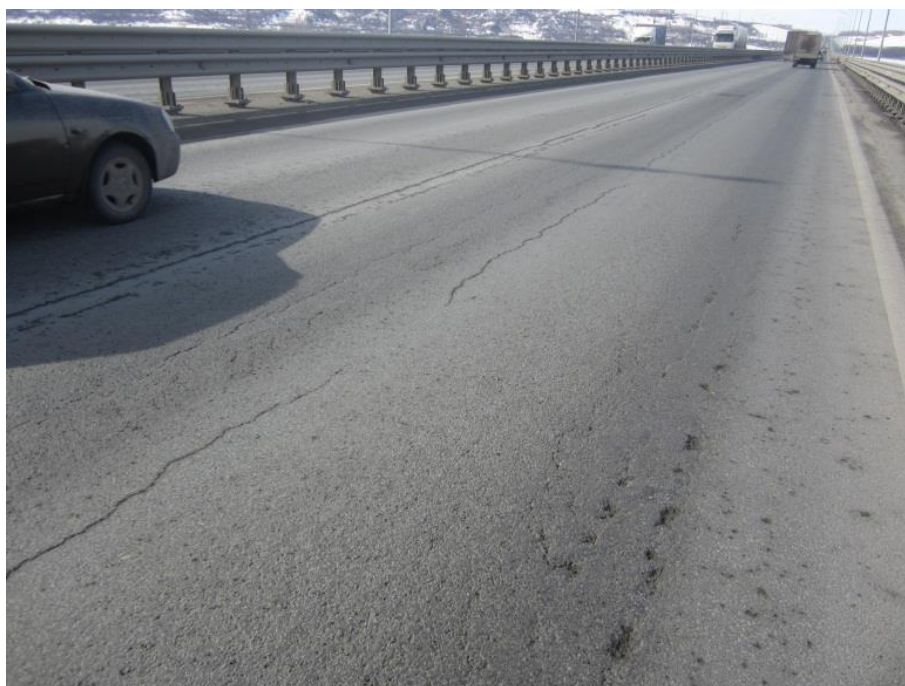
Мост был сдан в эксплуатацию в 2009 году. Проведенные в апреле 2014 года наблюдения за покрытием на мосту показали, что состояние покрытия на мосту неудовлетворительное. На Рис. № 24, 25, 26 показано состояние покрытия на левобережной части моста, а на Рис. № 27, 28, 29 – состояние покрытия на правобережной части моста. Судя по характеру повреждений, причина наблюдаемого состояния покрытия на левобережной и правобережной частях моста одна и та же.

*Рис. 24. Состояние покрытия на левобережной части моста*

*Рис. 25. Состояние покрытия на левобережной части моста*

*Рис. 26. Состояние покрытия на левобережной части моста*

*Рис. 27. Состояние покрытия на правобережной части моста*

*Рис. 28. Состояние покрытия на правобережной части моста*

*Рис. 29. Состояние покрытия на правобережной части моста*

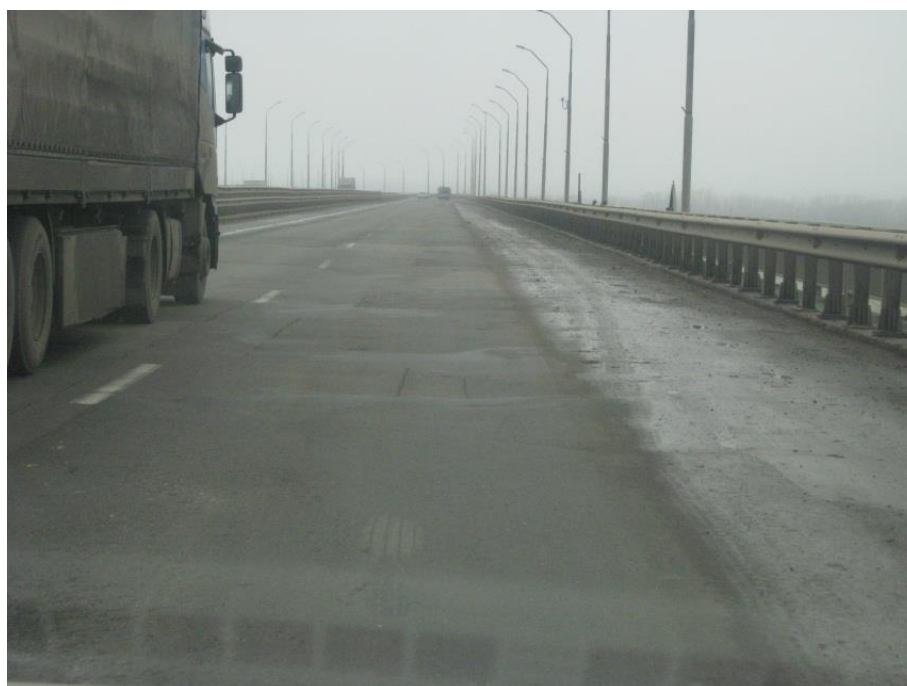
На первом из мостов в выравнивающем бетонном слое толщиной от 0 до 30 мм имели место сдвиговые деформации. Со временем перепады летних и зимних температур, а также вибрация от движения транспортных средств привели к отслаиванию тонкого выравнивающего слоя бетона, а сцепление слоя мастики с бетонной поверхностью ослабло. Как следствие из-за эластичности литого асфальтобетона образования трещин на покрытии не произошло, но слой литого асфальтобетона пришел в движение, что привело к образованию вмятин и пузырей (Рис. 32 и 33).

На сцепление со слоем мастики также оказало влияние отсутствие дренажных труб, в связи с чем влага, содержащаяся в новом бетонном слое, не получила возможность выхода наружу, между слоем мастики и бетонной поверхностью образовались паровые подушки, что еще более усилило степень отслоения мастики от поверхности бетона.

*Рис. 32. Образование неровностей на проезжей части сталебетонного моста при использовании рулонной гидроизоляции «Мостопласт»*

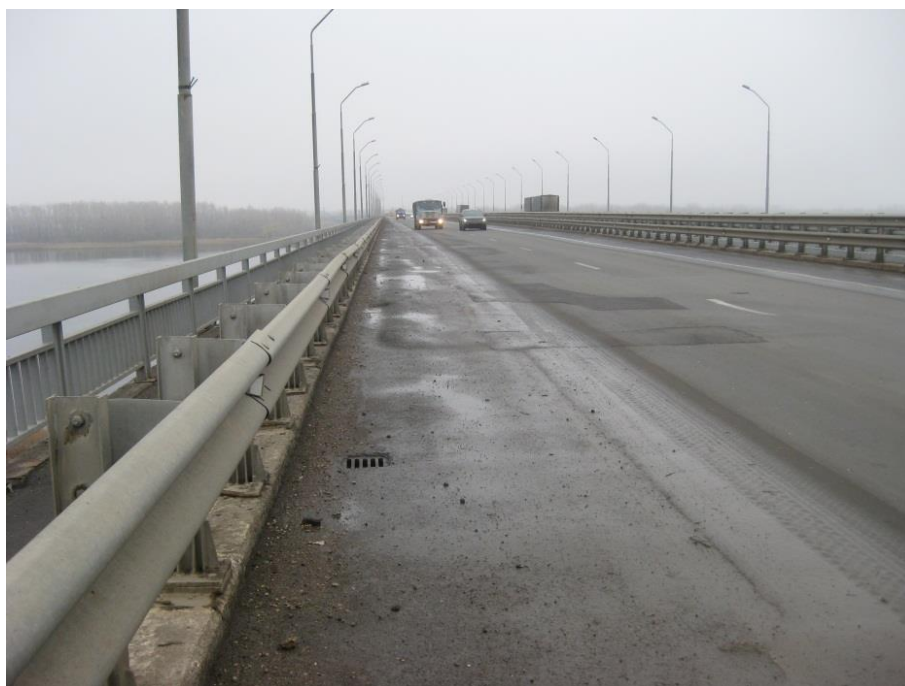
*Рис. 33. Образование вмятин и пузырей на проезжей части моста*
