Касимов Р.Г., Касимов А.А. Анализ аварии металлического сводчатого покрытия навеса арочного типа // Интернет-журнал «НАУКОВЕДЕНИЕ» Том 8, №6 (2016) <http://naukovedenie.ru/PDF/146TVN616.pdf> (доступ свободный). Загл. с экрана. Яз. рус., англ.

Анализ аварии металлического сводчатого покрытия навеса арочного типа

21 января 2013 года произошло обрушение металлических конструкций навеса арочного типа на площади 400 м². В результате этого происшествия пострадала импортная сельскохозяйственная техника, хранимая под навесом. Общий ущерб составил более 3,8 млн. рублей.

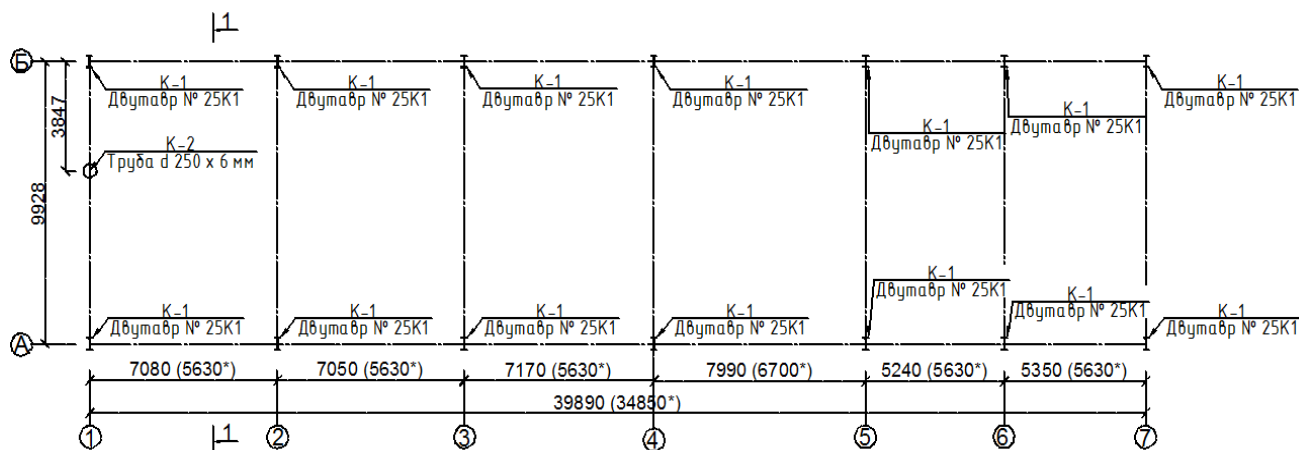
Рисунок 1. Схематичный план навеса (* размеры по проекту) (разработано автором)

В проекте были допущены арифметические ошибки, так при указанной на схеме плана навеса и схеме фасада общей длине навеса в осях 1...7 - 40 м, суммарное значение расстояний между осями колонны 1...7 составляет 34,85 м (рис. 1, 3).

Проведенные при исследовании навеса обмерные работы выявили несоответствие фактической разбивки поперечных осей проекту. Фактическая разбивка выполнена с увеличенным шагом от 7,05 м до 7,99 м в осях 1...5 и уменьшенным шагом до 5,24 м и 5,35 м в осях 5...7 (рис. 1, 3). Шаг колонн не унифицирован.

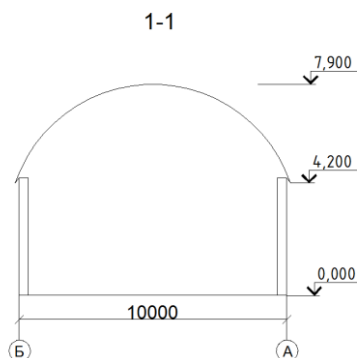
Рисунок 2. Схематичный разрез навеса (разработано автором)

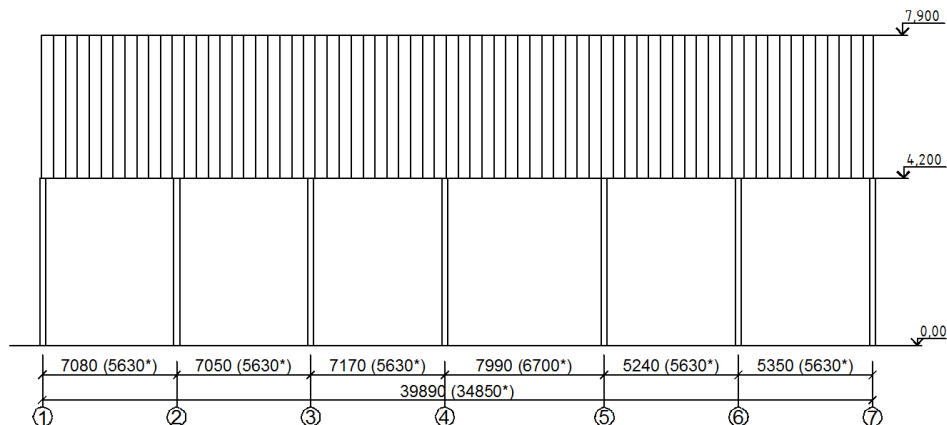
Рисунок 3. Схематичный план фасада в осях 1...7 (* размеры по проекту) (разработано автором)

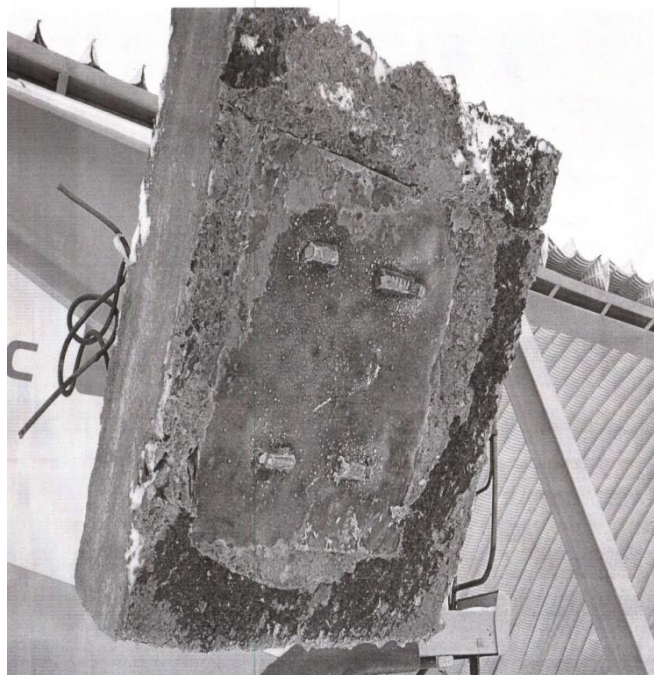
Проектное соединение привариваемых в тавр анкеров к опорной пластине колонны, устанавливаемой на верхнем обресе фундамента, заменено сваркой внахлестку отогнутых под прямым углом лапок анкерных стержней (рис. 4).

*Рисунок 4. Разрыв анкерных стержней опорной пластины в месте изгиба
(разработано автором)*

Проведенные измерения показали, что фактический диаметр оправки составлял 25-30 мм, меньше требуемого в 2 раза.

Разрушение всех анкерных стержней произошло по месту сгиба (рис. 4).

Причиной разрыва анкерных стержней послужило охрупчивание металла в месте наложения концентрации сварочных напряжений и концентрации напряжений, вызванных наклепом и действием внешних сил, обусловленных резким изменением формы и дефектов в неоднородном по структуре металла зоны шва при пониженных температурах.

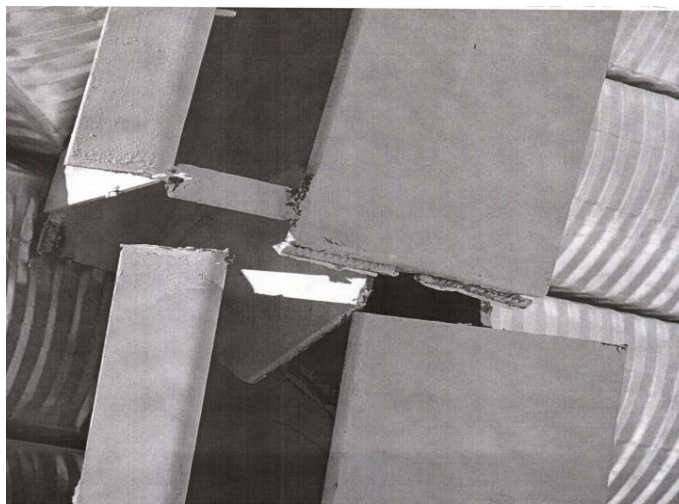
Как показало исследование причин аварии, разрушение началось с потери положения колонн по оси 4, разрывом сварного, некачественно выполненного стыка ригеля продольной рамы (рис. 5).

Рисунок 5. Разрушенный сварной стык ригелей продольной рамы (разработано автором)

Разрушение сварных соединений стальных конструкций вызвано некачественно выполненными монтажными работами при которых были допущены большие зазоры между стыкуемыми продольными ригелями навеса.

Образовавшиеся зазоры заполнялись отрезками арматурных стержней, которые приваривались односторонними швами к стыкуемым элементам (рис. 5), корни швов не проварены.

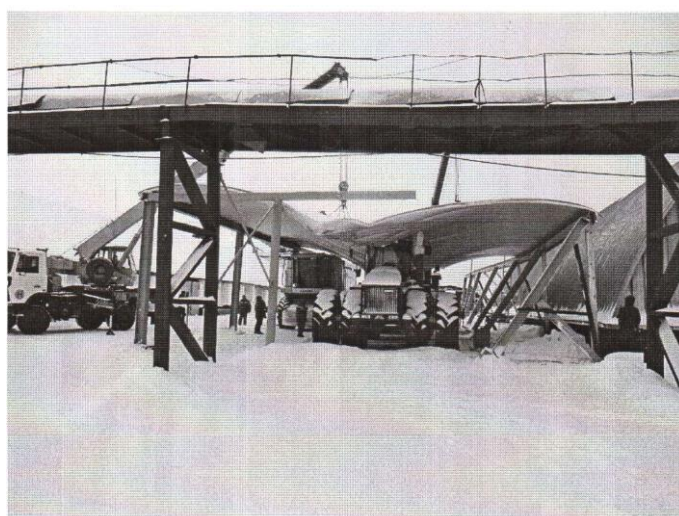
В осях 4...7 произошло полное разрушение навеса, в осях 1...4 навес упал на сельскохозяйственную технику (рис. 6).

Рисунок 6. Общий вид на навес арочного типа, после обрушения (разработано автором)

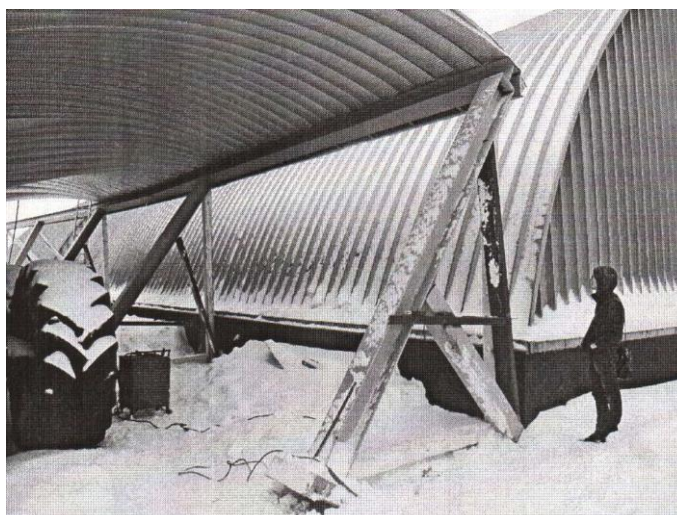
*Рисунок 7. Потеря устойчивости основных несущих конструкций каркаса
(разработано автором)*
