Некоторые причины отказа строительных конструкций

Авторами было проведено обследование вызывающих опасение несущих и ограждающих конструкций технического (десятого) этажа девятиэтажного кирпичного жилого дома в одном из городов Пензенской области. Дом построен в 70-х годах XX столетия. Данные о проведении плановых обследований отсутствуют.

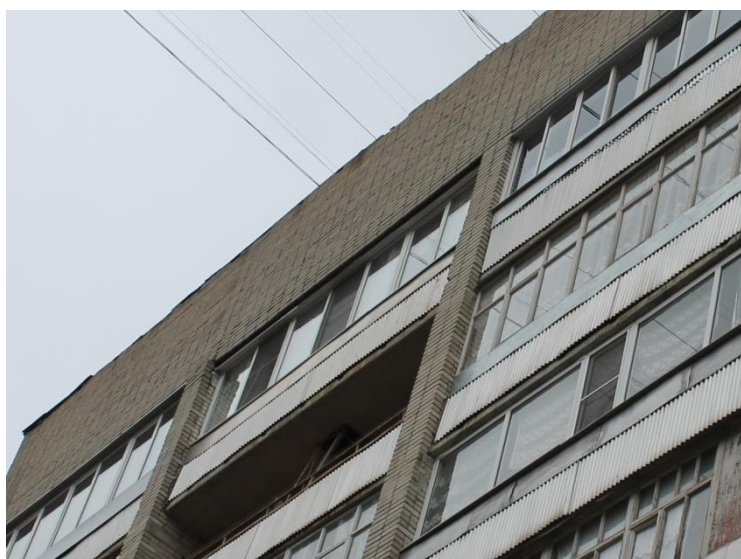
Несущими конструкциями дома являются кирпичные продольные и поперечные стены, железобетонные пустотные и ребристые плиты, балки и перемычки. По рабочему проекту здания стены выполнены из силикатного кирпича (марка кирпича 100 с 1 по 5 этаж включительно, а с 6-го этажа и выше - марка 75; марка раствора: 75 - с 1 по 4 этаж, 50 - с 5 по 6 этаж, 25 - с 7 этажа и выше). Толщина наружных стен 1 - 9 этажей 53 см, технического этажа - 38 см с усилениями пилястрами в 0,5 кирпича в местах опирания плит покрытия с шагом 1,5 м. Над лоджией 9 этажа до верха парапета выполнено стеновое ограждение - «псевдолоджии» - технического этажа толщиной 25 см из силикатного кирпича. Эта стена опирается на железобетонную балку длиной 6 м, высотой 0,5 м и шириной 0,16 м и равнополочный уголок с шириной полки 10 см (рисунок 1).

Рисунок 1. Стена ограждения «псевдолоджии» в уровне технического этажа отклонилась от вертикали (фото авторов)

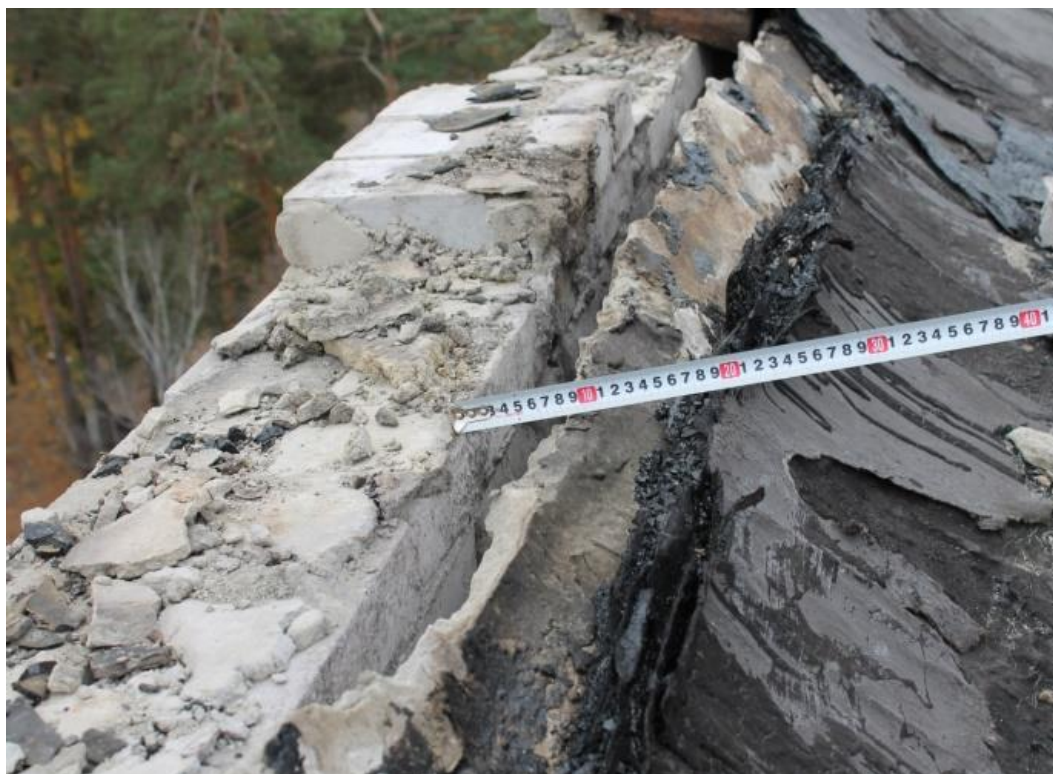
При обследовании было установлено, что стена ограждения «псевдолоджии» отклонилась от вертикали наружу и между ней и плитой покрытия образовался зазор в 9 см (рисунок 2). Поперечные связующие стены треснули на всю высоту технического этажа. Дополнительных связей между стеной и плитой покрытия в виде металлических сеток или стержней не обнаружено (совместная работа стены с плитой обеспечивалась лишь рубероидным кровельным ковром). Сложилась аварийная ситуация с угрозой обрушения стены ограждения с уровня технического (десятого) этажа вниз.

Рисунок 2. Верх стены отошел от перекрытия на 9 см (фото авторов)

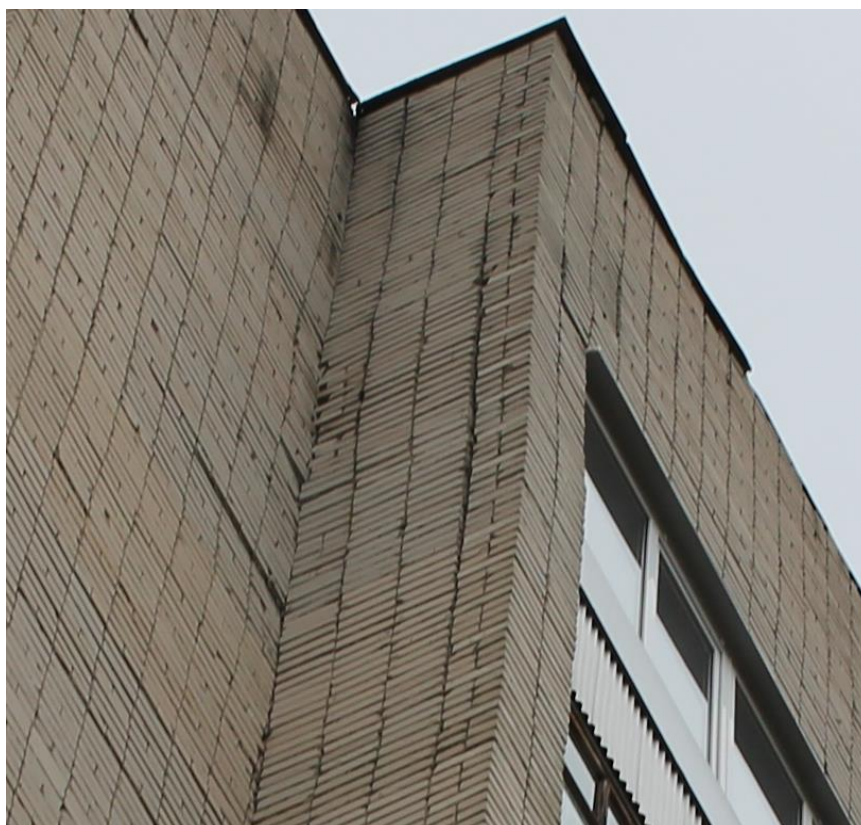
Кирпичная кладка пилястр, являющихся опорами для плит перекрытия лоджий, выполнена без перевязки рядов в нарушение требований норм. Кроме этого, отсутствует надёжная перевязка кирпичной кладки пилястр с основной стеной дома. Пилястры и некоторые части стен должны были армироваться кладочными сетками (кладочные сетки при осмотре пилястры с 7 этажа до крыши не обнаружены). В результате наблюдается расслоение кладки местами до 30 мм. Из-за аварийного состояния одной из пилястр (фото 3) в уровне 8-9 этажей возможно ее обрушение одновременно с опирающимися на нее плитами перекрытия лоджий, железобетонной балкой и стеной ограждения «псевдолоджии».

Рисунок 3. Расслоилась и выпучилась кирпичная кладка пилястры (фото авторов)

С целью установления причин возникновения аварийной ситуации был проведён анализ проектной документации на дом. Выяснилось, что при привязке типового проекта к нему были внесены изменения по возведению лоджии 9-го этажа и её перекрытию. В типовом проекте с 1 по 9 этаж отметки плит перекрытий лоджий по пилястрам совпадают с отметками междуэтажных плит перекрытия. В конструкцию лоджии на 9-ом этаже внесено существенное изменение. Перекрытие лоджии перенесли на один уровень с отметкой плит перекрытия технического этажа; увеличив высоту пилястр до уровня отметки верха парапета. Высота лоджии (от пола до верха перекрытия) вместо проектных 2,8 м увеличилась до 5 м. Ограждение получившейся «псевдолоджии» запроектировали в виде сплошной стены, опирающейся внизу на узкую и длинную железобетонную балку и стальной уголок (см. выше по тексту), а сверху - «прислонившейся» без **обязательных** креплений к плите перекрытия лоджии. Стена оказалась свободно стоящей. Нарушен п.9.35 СП 15.13330.2012 (Каменные и армокаменные конструкции. Актуализированная редакция СНиП II-22-81*): каменные стены и столбы должны крепиться к перекрытиям и покрытиям анкерами сечением не менее 0,5 см на п.м. Такое конструктивное решение стены «псевдолоджии» выполнено в нарушение требования п. 9.1.9 СП 70.13330.2012 (Несущие и ограждающие конструкции. Актуализированная редакция СНиП 3.03.01-87): предельная высота возведения свободно стоящих каменных стен не должна превышать 1,6 м для стен толщиной 25 см при объёмной массе (плотности) кладки более 1600 кг/куб. м (высота стены «псевдолоджии» при отсутствии крепления с плитой перекрытия при отсоединении от ветра составляет 2,86 м). Грубо нарушены требования п.9.18.5 СП 70.13330.2012, касающиеся отклонений в размерах и положения каменных конструкций от проектных (отклонения толщин швов кладки, отклонения рядов кладки от горизонтали). Эти недостатки частично видны на фото 3.
