## **Нештатные ситуации при строительстве объектов метрополитена. Причины и ликвидация последствий**

**Аннотация.** Дается определение нештатных ситуаций в метростроении, классифицируются и указываются возможные причины их возникновения. Рассматривается нештатная ситуация резкого изменения напряженно-деформированного состояния вмещающего грунтового массива, вызванная выносом обводненных песков в тоннель, повлекшая за собой деформирование сборной железобетонной водонепроницаемой обделки. Описываются причины ее возникновения, дается анализ сложившейся ситуации и алгоритм ее решения. Проектом ликвидации нештатной ситуации предусмотрена переборка тоннеля с железобетонных блоков на чугунные тубинги, приведение тоннелей в проектное положение при открытом способе производства работ. Рассматриваются мероприятия по обеспечению жесткости тоннеля – бетонная «рубашка» и устройство распоров, усиления обделки тоннеля фибронабрызгбетоном с армированием арматурой, химическое закрепление грунта трехкомпонентным раствором из тоннеля за обделкой – для обеспечения контакта и увеличения несущей способности грунта. На протяжении всего времени ликвидации нештатной ситуации осуществлялся мониторинг геоме

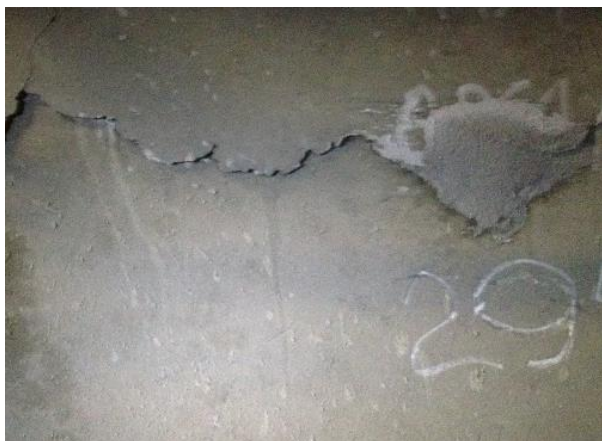
Для принятия решения по завершению строительства необходимо проведение обследования конструкций, в том числе примыкающих к месту, где произошла нештатная ситуация, геофизические исследования контакта «обделка-грунт», мониторинг состояния тоннелей, инженерных коммуникаций, окружающих зданий и сооружений в процессе производства работ (рис. 3, 4, 5) [5,6,7].

**Рисунок 3.** Результаты обследования тоннелей

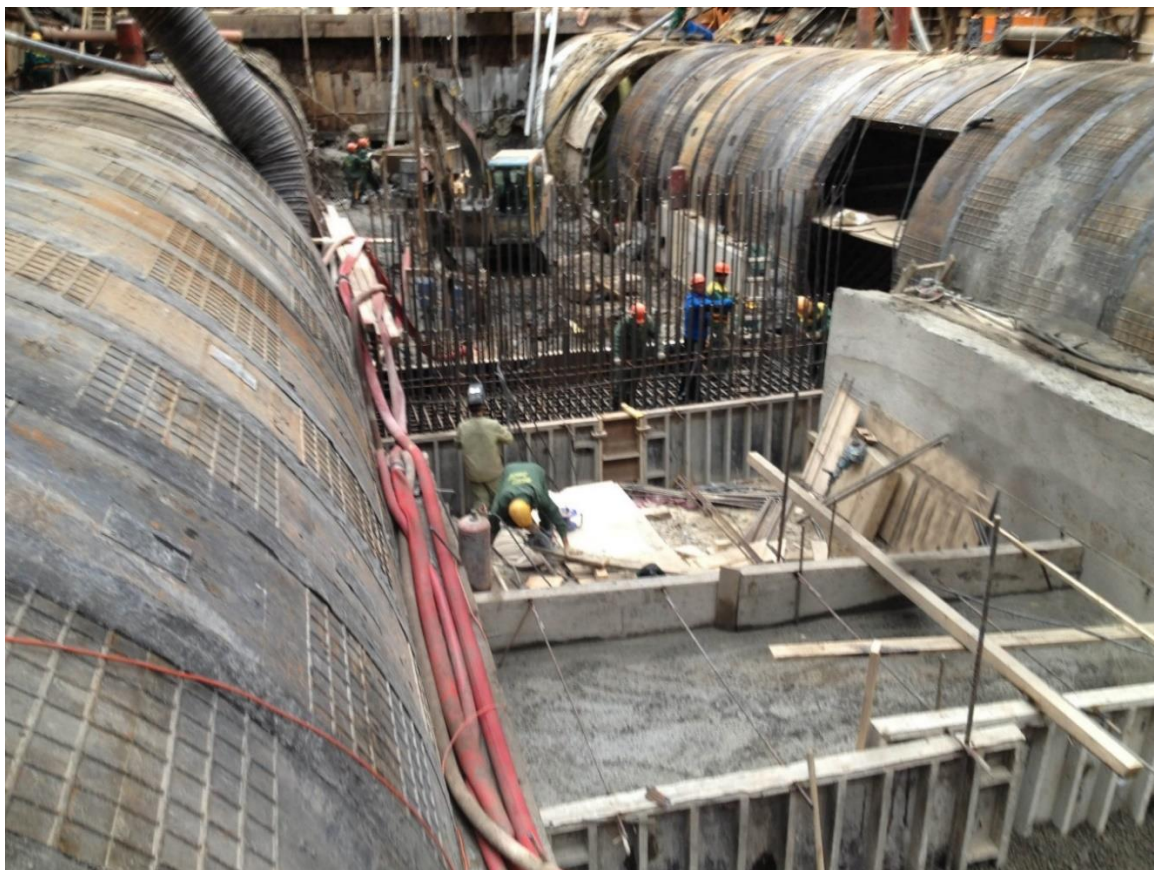
*Рисунок 9. Устройство железобетонных перемычек, технологической сбойки и бетонной «рубашки»*

Для обеспечения жесткости чугунного тоннеля в продольном и поперечном направлении была выполнена бетонная «рубашка» с устройством распоров, которая одновременно решила задачи фиксации тоннеля от вертикальных перемещений и всплытия (рис. 9).

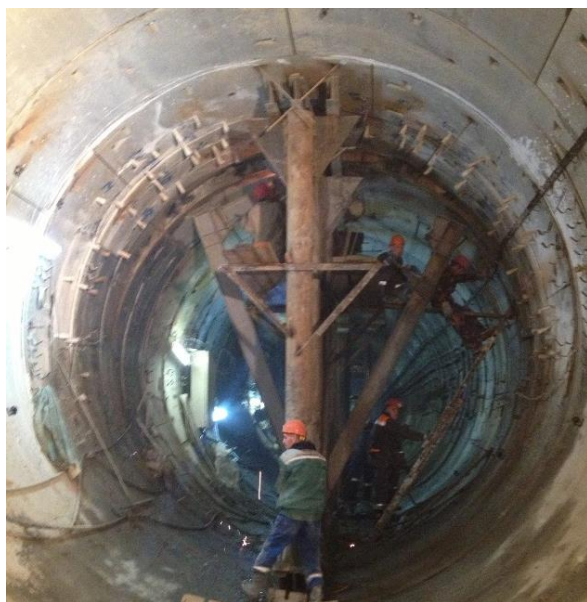
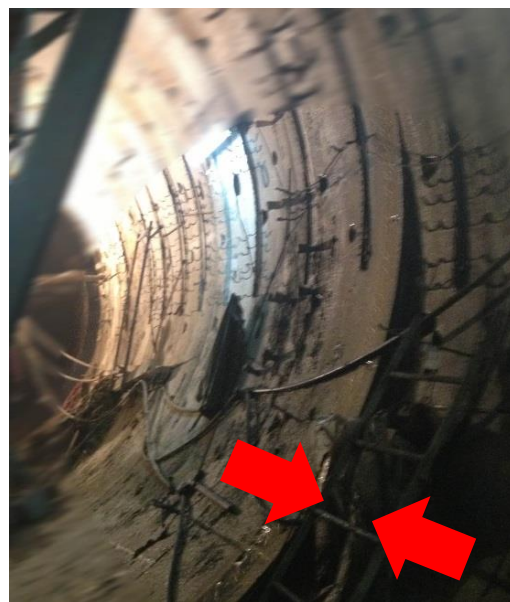
До завершения работ оставалось 3 дня, когда произошел очередной нештатный случай, вызванный суффозией грунта: просадка смежных железобетонных колец относительно друг друга с изменением геометрии поперечного сечения тоннеля (рис. 10). Результат обследования и геофизические исследования показали разуплотнение грунта по периметру тоннелей.

*Рисунок 10. Изменение поперечного сечения тоннеля в результате просадки грунта*

Анализ обследований и проведенные расчеты показали необходимость усиления обделки тоннеля фибронабрызгбетоном с армированием арматурой (рис. 11, 12, 13) [9].

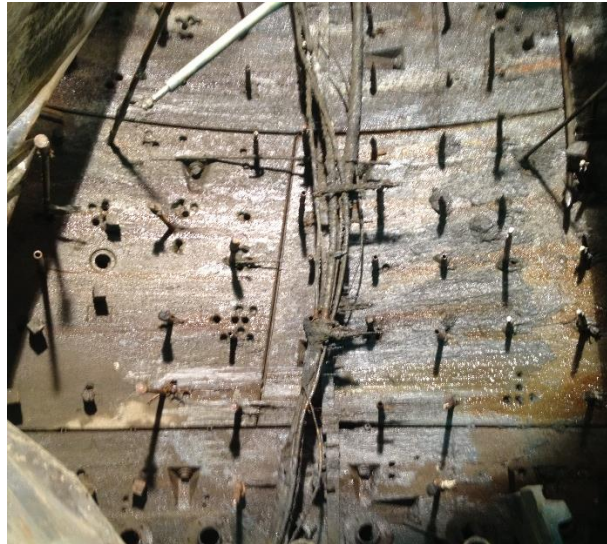
*Рисунок 15. Химическое закрепление грунта трехкомпонентным раствором из тоннеля*

Для обеспечения контакта и увеличения несущей способности грунта было выполнено закрепление грунта за обделкой (рис. 14) с одновременной прокачкой из тоннеля трехкомпонентным раствором для его химического закрепления (рис. 15) [10], что дало положительный эффект (рис. 16).

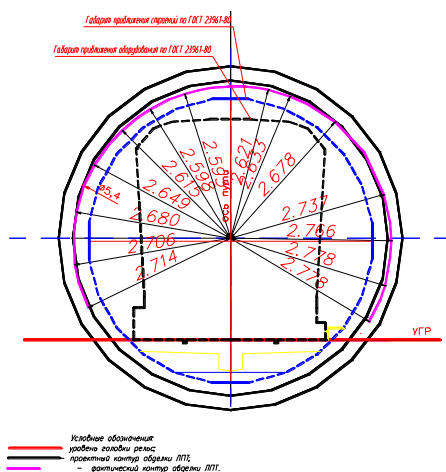
На протяжении всего времени о ликвидации нештатной ситуации осуществлялся мониторинг геометрического положения и деформаций тоннелей по «радиальной» схеме (рис. 17) [11].

**Рисунок 17.** Пример радиальной съемки колец существующей обделки

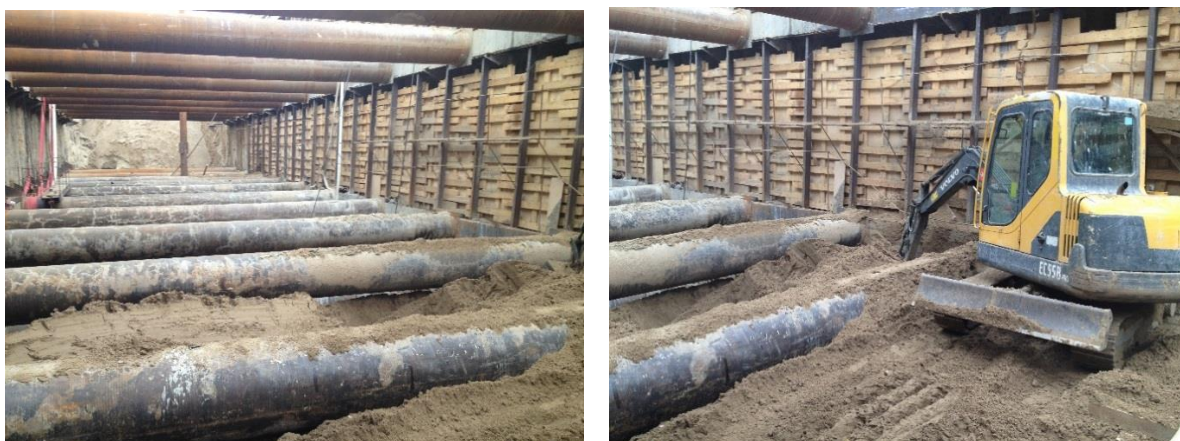
**Рисунок 18.** Обратная засыпка грунта в котлован

Мероприятия по переборке тоннеля с железобетонных блоков на чугунные тубинги, обеспечение их жесткости за счет бетонирования, закрепления грунтов, устройства усиления блоков обделки фибронабрызгбетоном с армированием дали положительный результат, после чего была произведена обратная засыпка грунта в котлован (Рис. 18) [12].
