Изучение и сохранение Крутицкого патриаршего подворья

Ключевые слова: реставрация Крутицкого подворья; архитектурные обмеры

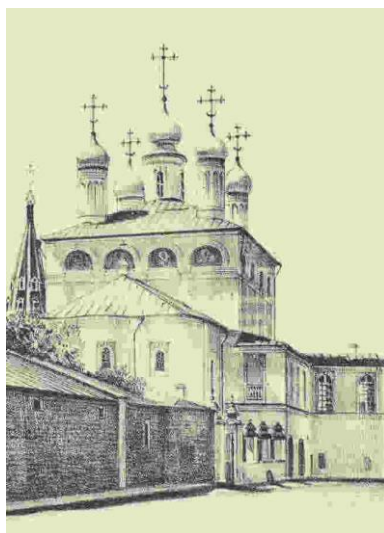
Рисунок 2. Храм Успения Божией Матери (3)

К юго-западному углу храма примыкает колокол. Так как храм строился для подворья, то и колокольня обращена к подворью. В основании колокольня Успенской церкви имеет четыре столба, соединенные арками и заканчивающиеся сводом, на котором стоит восьмиугольный каменный шатер. Над окнами шатра, где установлены колокола, устроены два маленьких окошка в виде теремов. В древности в эту колокольню были устроены входы в нижнюю и верхнюю церковь. За долгое время своего существования Крутицы пережили много печальных и радостных событий, разорялись в результате нашествий, опять возрождались – были разграблены в 1612 году, в результате нашествия поляков, в 1737 году пострадали от пожара, в 1812 году многие постройки были сожжены французами. Из уцелевших и вновь возрожденных памятников более всего напоминает первоначальную постройку крутицкий терем. Этот терем устроен над проездом в крутицкий двор. Северная его сторона выложена разноцветными поливными изразцами. Крыша была первоначально черепичная двускатная,

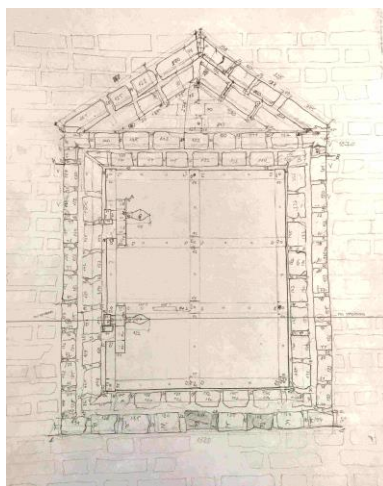
Рисунок 10. Кроки, выполненные студентами МАрХИ
Ефимовой К. и Трошиным В. Окно восточного фасада Митрополичьих палат

В 2017 году с целью научного подхода к реставрационным работам группа преподавателей и студентов Московского архитектурного института провела архитектурные обмеры в Крутицком подворье. В результате проделанной работы был собран обширный изобразительный материал. Были выполнены кроки и 28 листов обмерных чертежей. Кроме обмеров были проведены зарисовки строений в целом, а также их частей и элементов, выполнены прорисовки оконной решетки и сняты шаблоны с отдельных деталей.

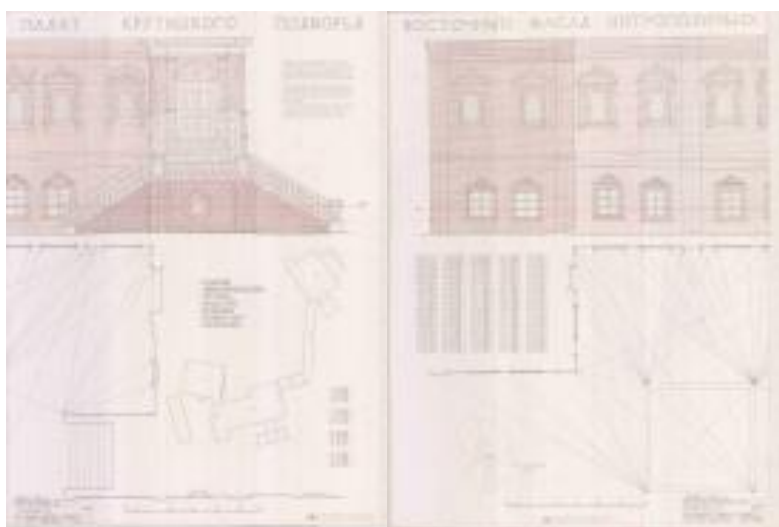
Рисунок 11, 12. Чертеж восточного фасада Митрополичьих
палат Крутицкого подворья (фасад, план) вып. ст. Борисова О., Павлов К.

Как правило, студенческие практики остаются частью учебной работы, но в данном случае предлагается использовать материалы практик на начальном этапе исследования памятников архитектуры перед началом реставрации. Архитектурные обмеры, выполненные студентами во время прохождения практики, позволяют зафиксировать архитектурные формы, с наибольшей точностью выявить закономерности их построения. Фиксация, прежде всего, призвана дать по возможности исчерпывающее представление об архитектурном памятнике в том его состоянии, которое он имеет в момент проведения исследования. В дальнейшем, рабочие чертежи, выполненные студентами – выкраски цветового решения, ортогональные чертежи планов, фасадов, разрезов и деталей, могут являться основой для разработки проектов реконструкции.

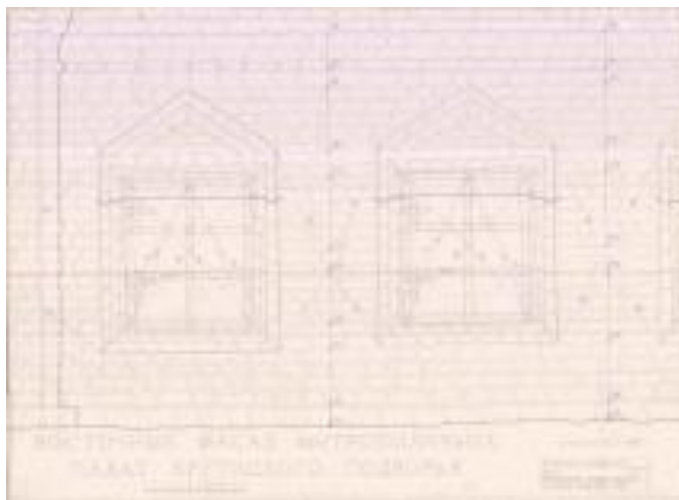
Рисунок 13. Чертеж окон восточного фасада
Митрополичьих палат Крутицкого подворья вып. ст. Матвеева К.

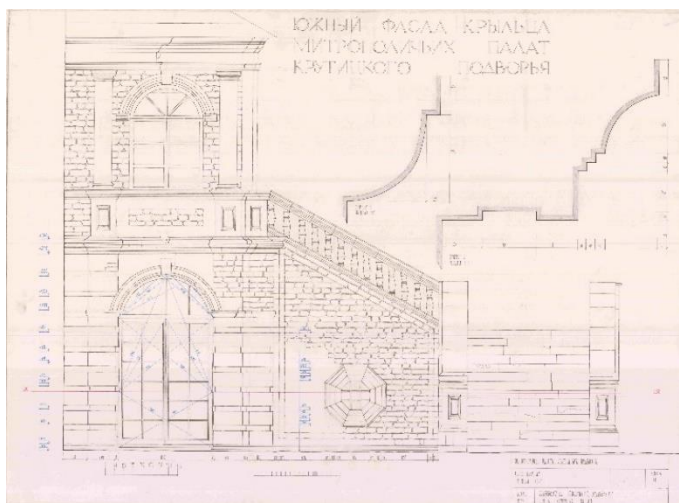
Рисунок 14. Чертеж Южного фасада
Митрополичьих палат Крутицкого подворья вып. ст. Хоммик А.
