## Проблемы ремонта дорожной одежды на железобетонном мосту через Волгу Саратов – Энгельс

**Аннотация.** Данная статья посвящена выполненному в 2014 году ремонту дорожной одежды моста через реку Волгу в г. Саратове. В ней вначале дается описание основных конструктивных элементов искусственного сооружения, далее приводятся данные по техническому состоянию дорожной одежды и деформационных швов мостового сооружения. Предоставлен фотоматериал и информация по состоянию плиты проезжей части моста после снятия всех существующих слоев дорожной одежды. Дано обоснование принятого решения о конструктивных слоях новой дорожной одежды на мосту. В работе также описаны проблемы, возникшие при устройстве дорожной одежды на Обуховском вантовом мосту через Неву в Санкт Петербурге (данный мост был выбран, т.к. на нем была применена дорожная одежда похожей конструкции, но по металлической ортотропной плите), и при устройстве дорожной одежды на Президентском мосту через Волгу в Ульяновске. Для сравнения приведен материал по состоянию дорожной одежды на мостовых сооружениях мостового перехода через Волгу у села Пристанное Саратовской области. В заключении статьи даны рекомендации по организации монитор

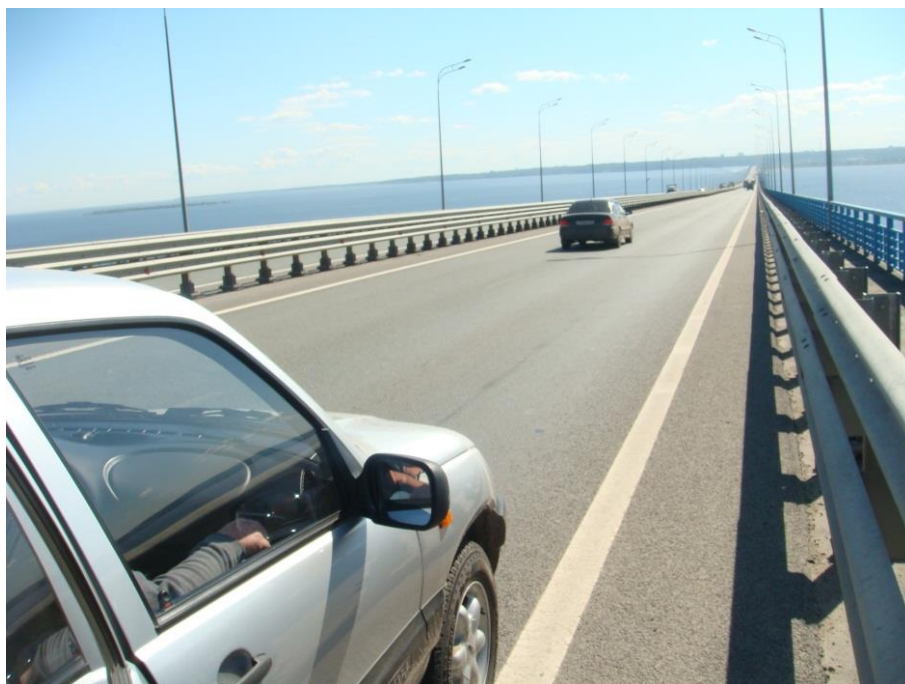
*Рис. 23. Мост через реку Волга в городе Ульяновске*

Мост был сдан в эксплуатацию в 2009 году. Проведенные в апреле 2014 года наблюдения за покрытием на мосту показали, что состояние покрытия на мосту неудовлетворительное. На Рис. № 24, 25, 26 показано состояние покрытия на левобережной части моста, а на Рис. № 27, 28, 29 – состояние покрытия на правобережной части моста. Судя по характеру повреждений, причина наблюдаемого состояния покрытия на левобережной и правобережной частях моста одна и та же.

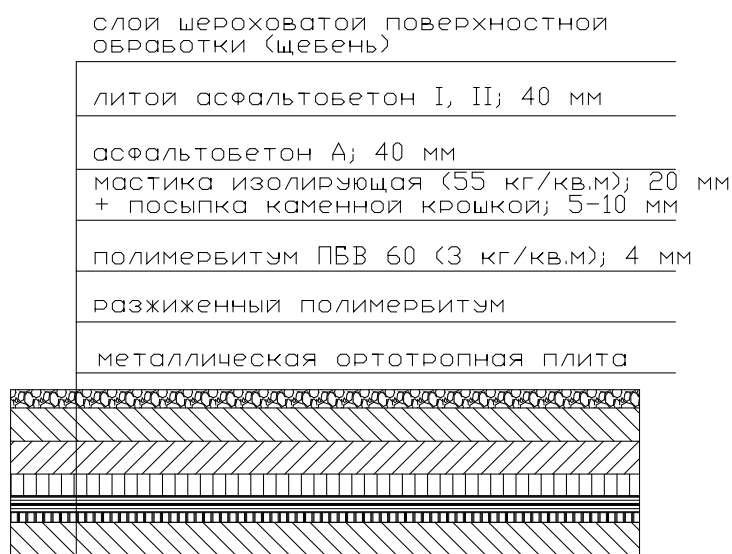
*Рис. 30. Конструкция дорожной одежды на русловом мосту через Волгу у села Пристанное*

К настоящему времени такая конструкция просуществовала 14 (а местами и 15) лет и состояние ее достаточно хорошее с учетом имеющего место колееобразования из-за износа покрытия.

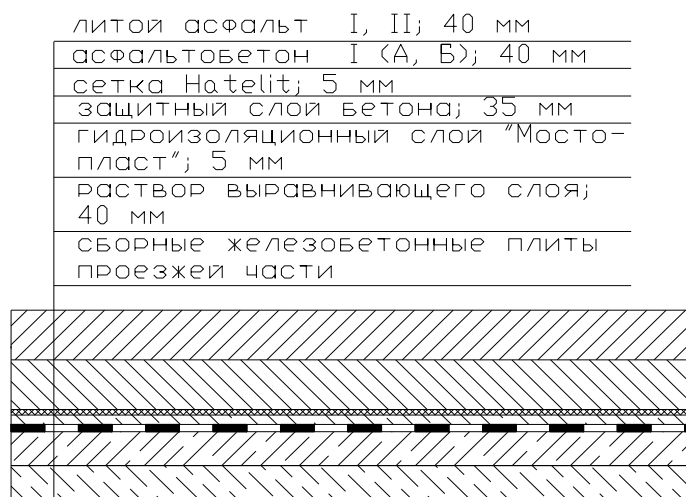
**Рис. 31.** Конструкция дорожной одежды мостового полотна на мостах через реки Малая и Большая Каюковки (сталебетонные пролетные строения)

В процессе эксплуатации этой конструкции было выявлено следующее. На этих сталебетонных мостах произошла деформация литого асфальтобетона.
